# Zustandsbericht

Hersteller / Modell	Tesla Model 3 Langstreckenbatt. Allradantrieb Dual Motor Performance		
Kennzeichen		Fahrgestellnummer	LRW3E7EC7MC433553
Erstzulassung	13.12.2021	Laufleistung (abgelesen)	124.961 km
HSN/TSN	1480 / AAS 00165	Kraftstoffart / Zylinder	Elektro / 0
Fahrzeugart	PKW Limousine	Antriebsart	Allradantrieb
Schadstoffklasse	2017/1151;WLTP;reine Elektrofz	Getriebe / Anzahl Gänge	Direktantrieb
Farbe	Schwarz Uni	Besichtigungszustand	ausreichend
Leistung / Hubraum	155 kW / 0 ccm	Nächste HU	07/2027
Wartungsheft / Nachweis	digitaler Nachweis / vollständig	Restlauf bis Service	
Letzte Wartung		Polsterart	Leder
Vorschaden	Keine Feststellbar	Polsterfarbe	Schwarz
Nachlackierung	Keine Feststellbar	zul. Gesamtgewicht	2.301 kg
Dokumente	ZB   vorhanden	Anzahl Halter	unbekannt
Schlüssel soll/ist	2/2	Anzahl Sitze / Türen	5 / 4
Vertragsnummer	52082839	Re-Import

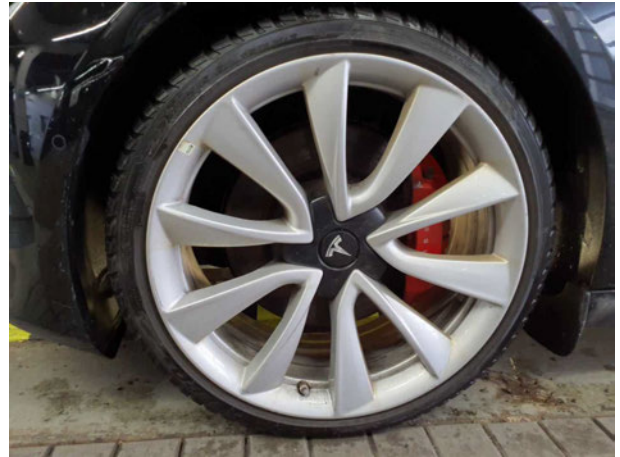
Abbildung 14: Montierte Bereifung

Achse	Reifengröße	Reifentyp	Hersteller	Profiltiefe	Verkehrstauglichkeit
1	235/35 R20 92W	Winterreifen auf Leichtmetall	Pirelli	5mm / 5mm	i.O.
2	235/35 R20 92W	Winterreifen auf Leichtmetall	Pirelli	5mm / 5mm	i.O.

Achse	Reifengröße	Reifentyp	Hersteller	Profiltiefe	Verkehrstauglichkeit
1	235/35 R20 92Y	Sommerreifen auf Leichtmetall	Pirelli	3mm / 3mm	n.i.O.
2	235/35 R20 92Y	Sommerreifen auf Leichtmetall	Pirelli	4mm / 4mm	n.i.O.
