W1K2132161B057262

Zustandsbericht

TÜV SÜD Auto Service GmbH
Römeräcker 1
76351 Linkenheim - Hochstetten

Inspection date: 27 May 2026
Protocol number: 45622710
Delivery date: 27 May 2026

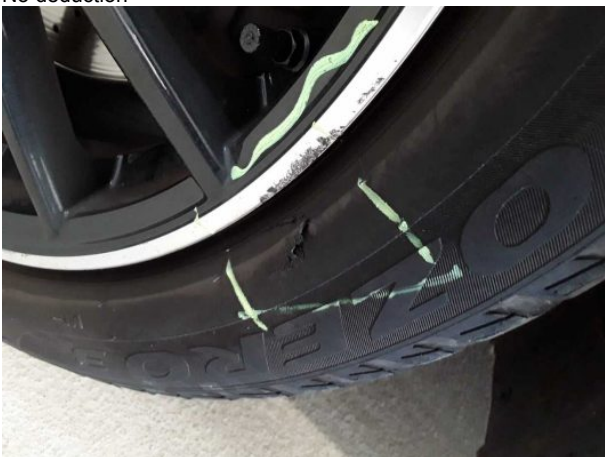
Damage #5: Wheel / tyres: Tyres - complete set (Winterreifen vorne u. hinten) - Damaged - No deduction

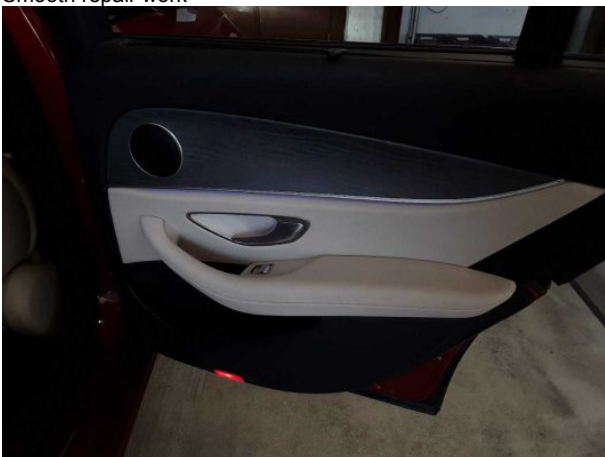
Damage #9: Trim / covers: Door trim - rear right side - Damaged - Loss in value

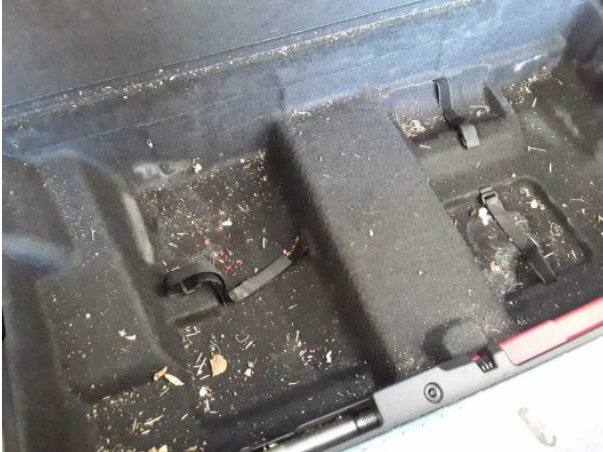
Beschädigung #1: Interieur: Innenraum - verschmutzt - kein Abzug

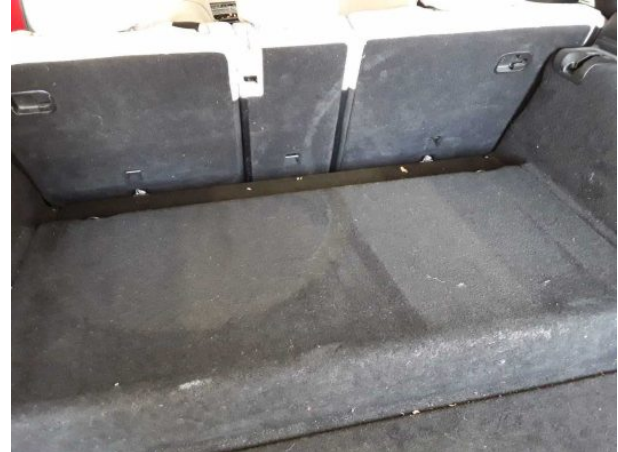
Beschädigung #1: Interieur: Innenraum - verschmutzt - kein Abzug

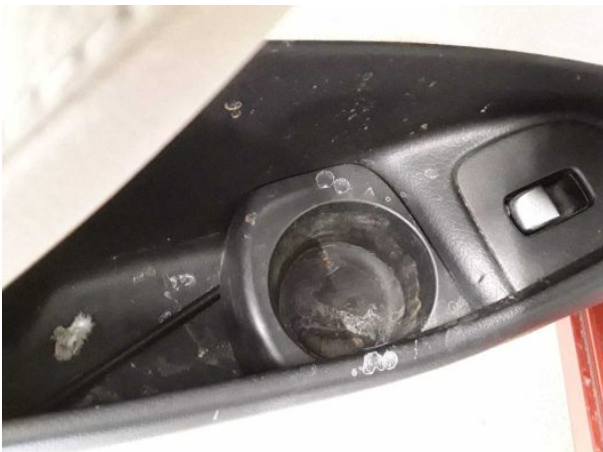
Beschädigung #1: Interieur: Innenraum - verschmutzt - kein Abzug

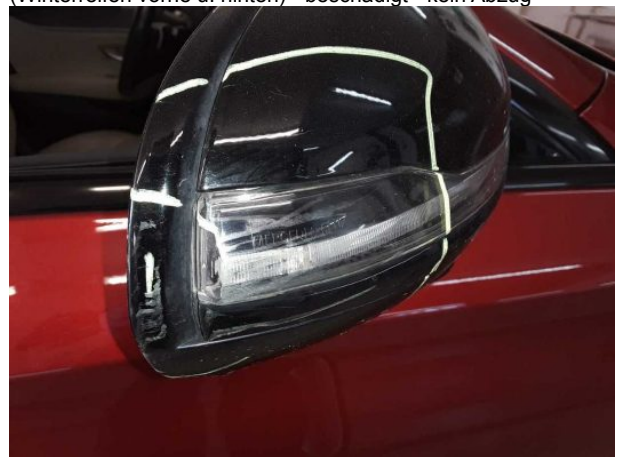
Damage #6: Indicator - front: Mirror - right side - Scratched - Replace

Beschädigung #6: Blinkleuchte: Spiegel rechts - verkratzt / verschürft - erneuern

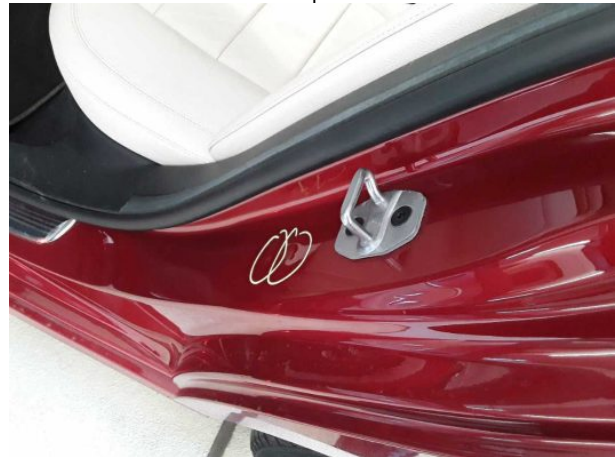
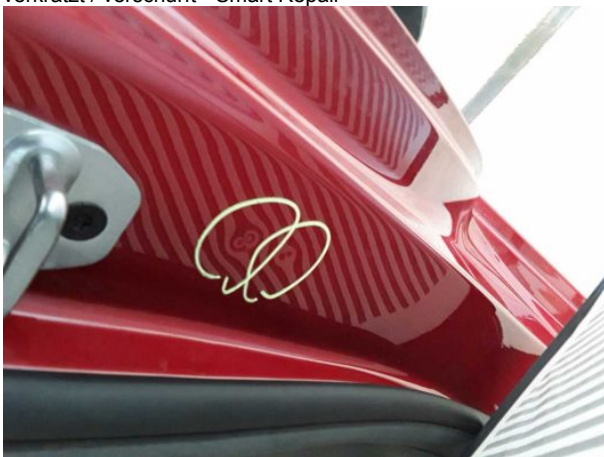
Damage #12: Side panel - rear left side: Sill - dent(s) - Smooth repair work

Beschädigung #12: Seitenwand links: Einstieg - Delle(n) - sanft instandsetzen

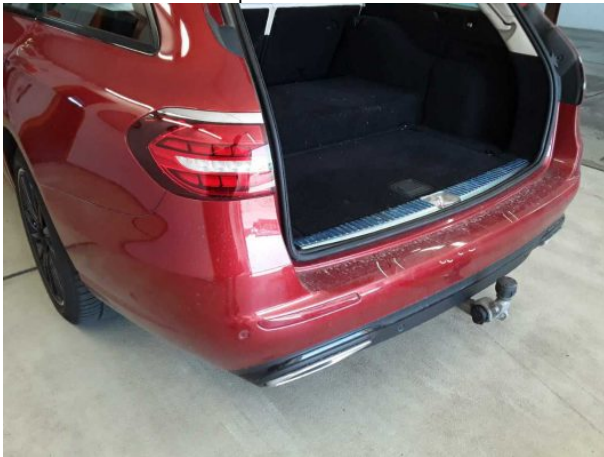
Damage #14: Rear bumper: Rear bumper - Scratched - Smart repair

Beschädigung #14: Stossfänger hinten: Stossfänger hinten - verkratzt / verschürft - Smart Repair

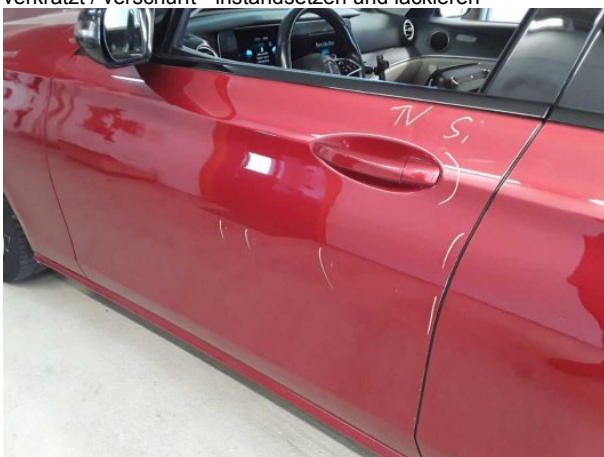
Damage #19: Door - front left side: Door - Scratched - Repair and paint

Beschädigung #19: Tür vorn links: Tür - verkratzt / verschürft - instandsetzen und lackieren

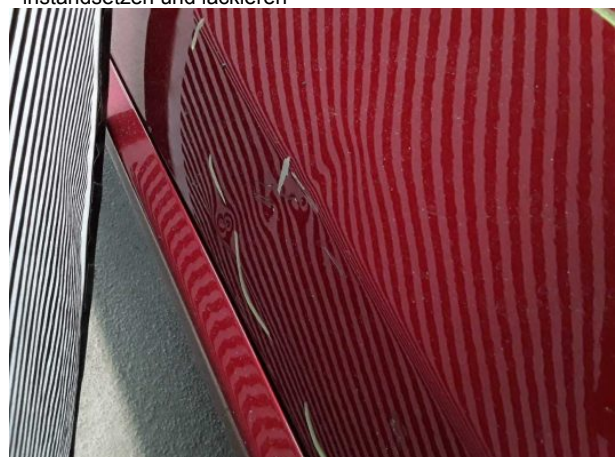
15	Seat - front	Seat cover - left side - Porous / cracked - Replace
16	Misc.	Inspection / maintenance - Due - Replace
17	Mudguard - right side	Mudguard - right side - Dent / paintcoat damage - Repair and paint
18	Front bumper	Front bumper - Scratched - Repair and paint
19	Door - front left side	Door - Scratched - Repair and paint
20	Door - front right side	Door - Dent / paintcoat damage - Repair and paint

Beschädigung #20: Tür vorn rechts: Tür - Delle / Lackschaden - instandsetzen und lackieren
