# Gutachten

W1K2130041A978815

<b>Betreff</b>	[REDACTED]
<b>Auftrag durch</b>	[REDACTED] [REDACTED] [REDACTED]
<b>Besichtigungsdatum / Ort</b>	06.05.2026
<b>Fahrzeugart</b>	PKW Kombi
<b>Hersteller</b>	Mercedes-Benz
<b>Modell / Verkaufsbezeichnung</b>	E 220 d Avantgarde (EURO 6d)
<b>Schlüssel-Nummern HSN / TSN</b>	2222 AIB 00301
<b>Fahrzeug-Identnummer</b>	W1K2130041A978815
<b>Anzahl Besitzer</b>	2
<b>Erstzulassung / Letzte Zulassung</b>	21.09.2021 / 17.01.2022
<b>Nächste HU</b>	05/2027
<b>Fahrzeug Dokumente</b>	Zum Zeitpunkt der Besichtigung lagen die Zulassungsbescheinigung Teil 1 (Schein) sowie die Zulassungsbescheinigung Teil 2 (Brief) vor. (Kopie)
<b>Nummer ZB2</b>	GF702611
<b>Laufleistung</b>	65.192 km / abgelesen
<b>Farbe / Farbcode</b>	922 HIGH-TECH-SILBER METALLIC
<b>Antriebsart</b>	Heckantrieb
<b>Kraftstoffart</b>	Diesel
<b>Hubraum / Leistung</b>	1.950 ccm/ 143 kW
<b>Zylinder / Schadstoffklasse</b>	4 / EURO6;WLTP;AP;PI/CI; M, N1 I

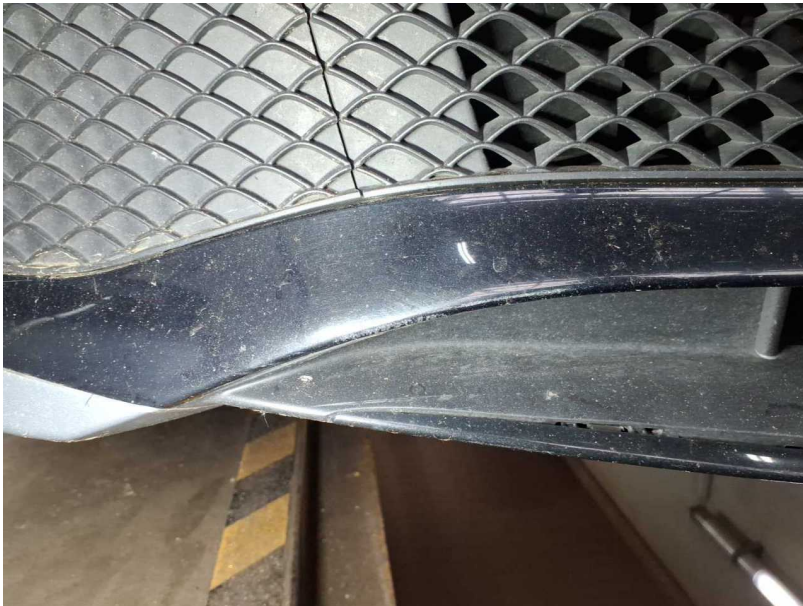
**Beschädigung #28:** Stossfänger vorn: Stossfänger vorn (+ Grill unten und 4x Zierleiste, Kostenausweitung möglich) - verformt - erneuern

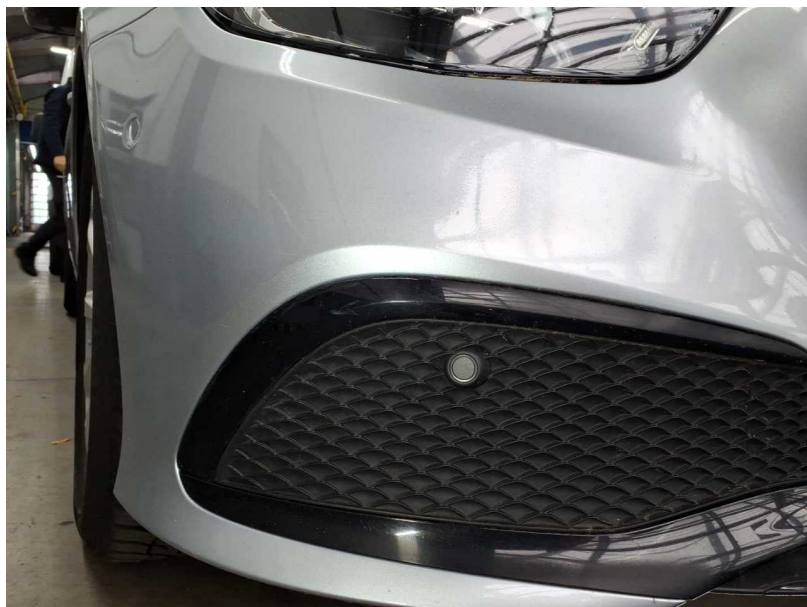
**Beschädigung #28:** Stossfänger vorn: Stossfänger vorn (+ Grill unten und 4x Zierleiste, Kostenausweitung möglich) - verformt - erneuern

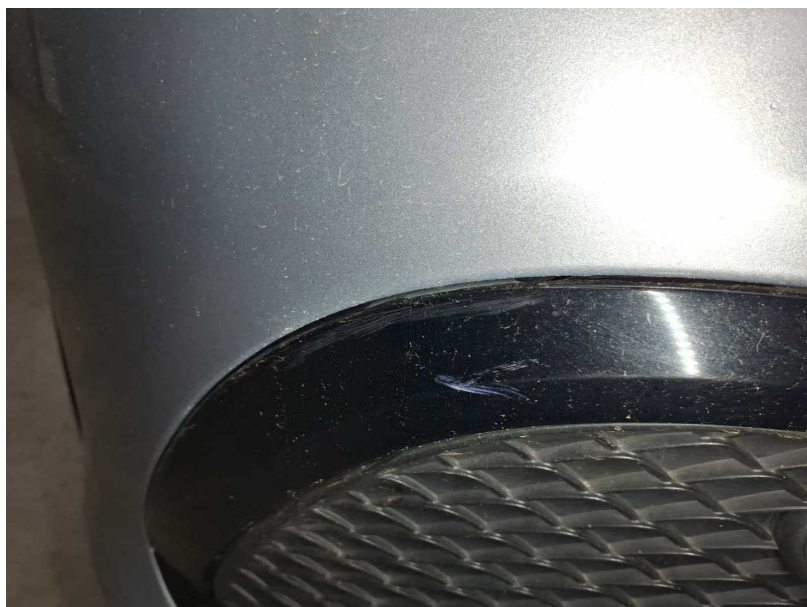
**Beschädigung #28:** Stossfänger vorn: Stossfänger vorn (+ Grill unten und 4x Zierleiste, Kostenausweitung möglich) - verformt - erneuern
