Zustandsbericht

Protokollnummer: 45420171
Auftrags-Nr / Referenz: 48411360
Besichtigungsdatum: 27.04.2026

Hersteller / Modell	Mazda CX-5 SKYACTIV-D 150 SCR Aut. Advantage		
Kennzeichen	OF-FS 113	Fahrgestellnummer	JMZKF6W1A90279196
Erstzulassung	06.12.2022	Laufleistung (abgelesen)	155.340 km
HSN/TSN	7118 / AHE 00056	Kraftstoffart / Zylinder	Diesel / 4
Fahrzeugart	Geländewagen	Antriebsart	Frontantrieb
Schadstoffklasse	EURO6;WLTP;AP;PI/CI; M, N...	Getriebe / Anzahl Gänge	Automatik
Farbe	Soul Red Crystal Metallic	Besichtigungszustand	ausreichend
Leistung / Hubraum	110 kW / 2.191 ccm	Nächste HU	11/2027
Wartungsheft / Nachweis	digitaler Nachweis / unvollstä...	Restlauf bis Service	8.465 km
Letzte Wartung	11/2025 bei 143.657 km	Polsterart	Stoff
Vorschaden	Keine Feststellbar	Polsterfarbe	Schwarz-Dunkelgrau
Nachlackierung	Keine Feststellbar	zul. Gesamtgewicht	2.143 kg
Dokumente	ZB I / II vorhanden (Kopie)	Anzahl Halter	unbekannt
Schlüssel soll/ist	2/1	Anzahl Sitze / Türen	5 / 5
Vertragsnummer	48411360	Re-Import	Nein

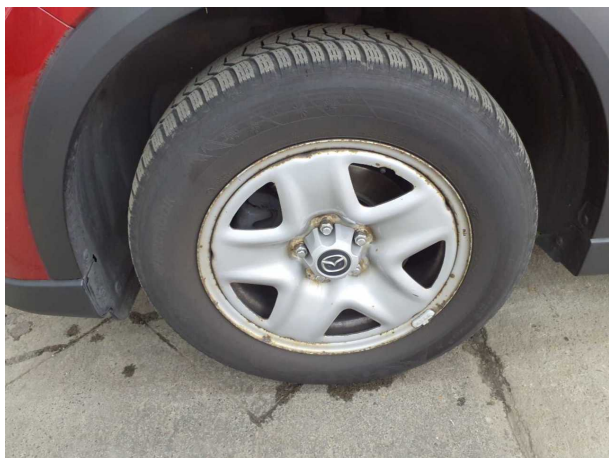
Abbildung 13: Montierte Bereifung

Achse	Reifengröße	Reifentyp	Hersteller	Profiltiefe	Verkehrstauglichkeit
1	225/65 R17 106H	Winterreifen auf Stahl	Hankook	4mm / 4mm	i.O.
2	225/65 R17 106H	Winterreifen auf Stahl	Hankook	5mm / 5mm	i.O.

Der Verschleißzustand sowie evtl. Schäden an der Bereifung sind wertmäßig berücksichtigt.
