MAXUS EDELIVER 9 KASTEN (08.2021->) L2H2 3,5T 150 KW ELEKTROMOTOR 150 KW (CONT. 70 KW) KASTEN HOCHRAUM STANDARD

VIN: LSH14J7C0NA174182

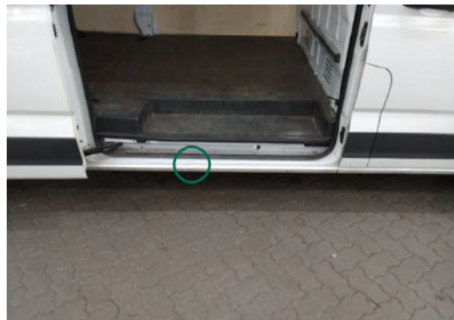
Türeinstieg / Rechts

Delle

Türeinstieg / Rechts / Delle

Reparieren

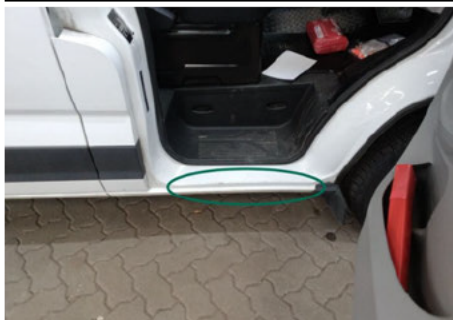
Türeinstieg / Vorne Rechts

Abgewetzt

Türeinstieg / Vorne Rechts / Abgewetzt

Lackieren

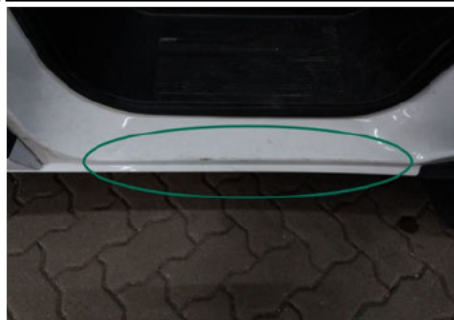
Türeinstieg / Vorne Rechts / Abgewetzt

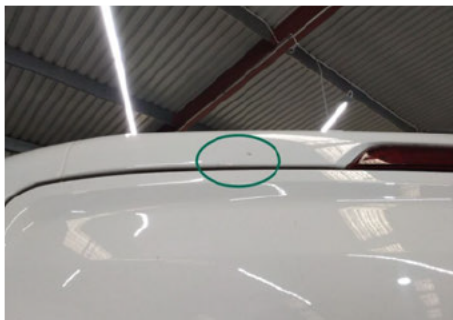
Dachholm / Hinten <sup>6</sup>

Delle

Dachholm / Hinten / Delle

Reparieren
