Besichtigungsdatum: 17.11.2025
Auftragsnummer: 1004611825

1. Allgemeine Fahrzeugdaten

Datenquelle:	VIN-Abfrage	HU vorhanden bis:	03/27
Hersteller:	Ford	Antrieb:	Diesel
Typ:	Focus Turnier 1,5 Ltr.	Getriebe / Gänge:	Schaltgetriebe, 6 Gänge
Submodel:	Cool & Connect	Nennleistung:	88 kW / 120 PS
Fahrgestellnummer:	WF0PXXGCHPLB26258	Hubraum:	1499 ccm
Laufleistung abgelesen:	168.034 km	Schadstoffklasse:	EU6dT
Erstzulassung:	28.04.2020		
Farbe:	Magnetic-Grau (Metallic)		
Anzahl Schlüssel:	2

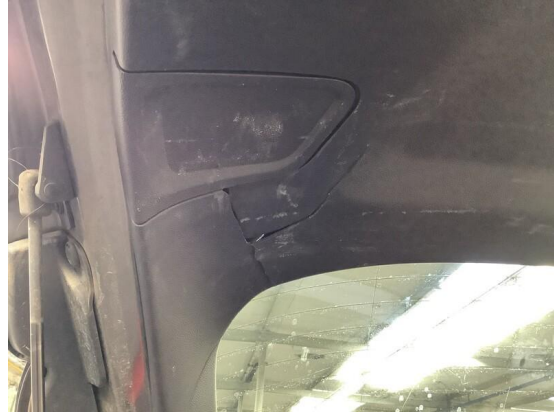
Bild 2: Innenraum / Heckklappeninnenverkleidung gebrochen

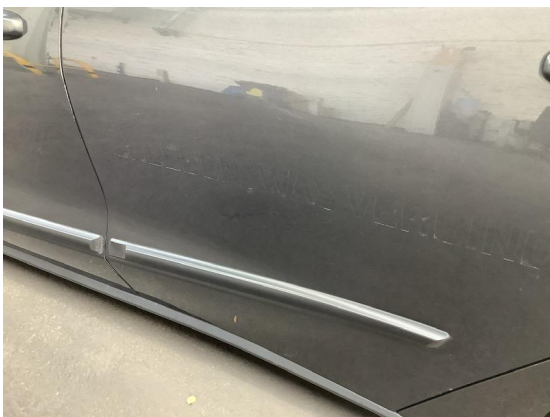
Bild 11: Wartung-Pflege / Lackzustand Lackoberfläche stumpf

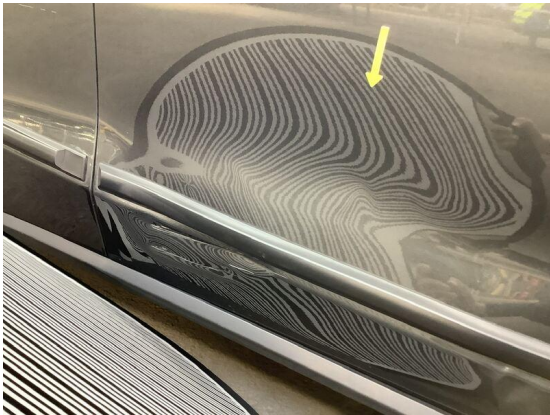
Bild 19: Karosserie / Tür vorne rechts stark deformiert

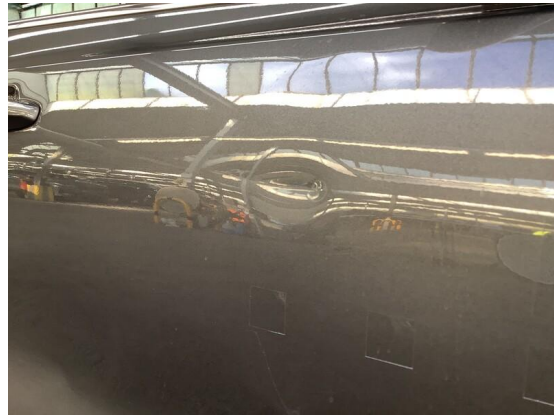
Bild 20: Karosserie / Tür vorne rechts stark deformiert

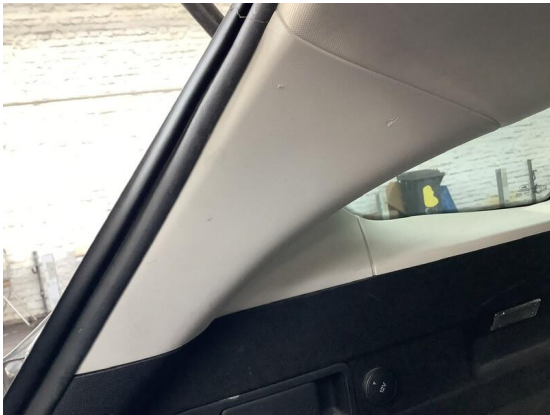
Bild 43: Innenraum / Kofferraumverkleidung links
Kratzer

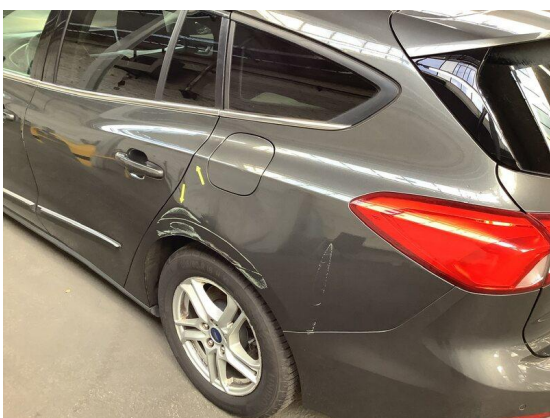
Bild 47: Karosserie / Fondseite links leicht deformiert

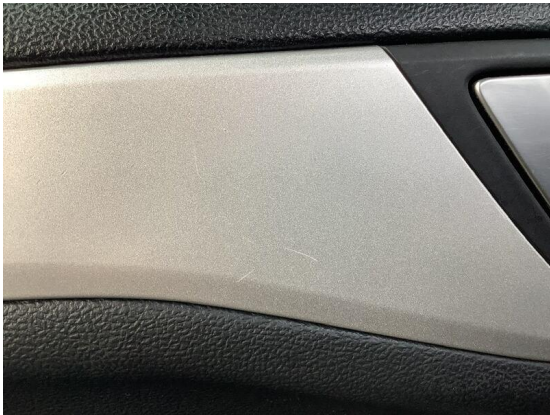
Bild 67: Innenraum / Türinnenverkleidung vorne links
Kratzer

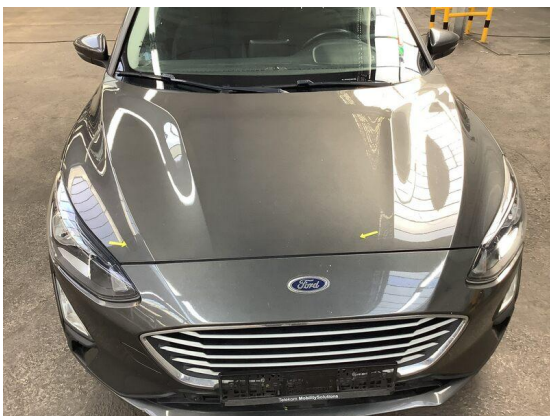
Bild 81: Karosserie / Motorhaube Steinschlag

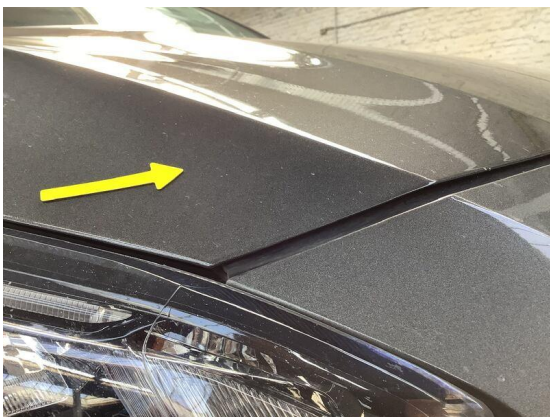
Bild 83: Karosserie / Motorhaube Steinschlag

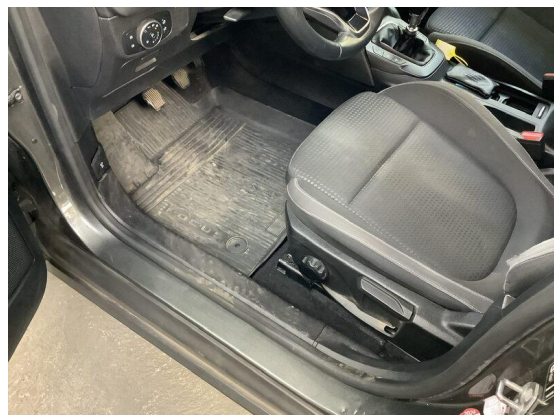
Nr.	Teil	Bild Nr.	Schaden
39	Windschutzscheibe	104, 105	gerissen
40	Türschachtleiste hinten rechts	106, 107	Delle
41	Innenraum	108, 109	Innenraum verschmutzt
42	LM-Felge	110	Kratzer

Bild 108: Innenraum / Innenraum Innenraum verschmutzt

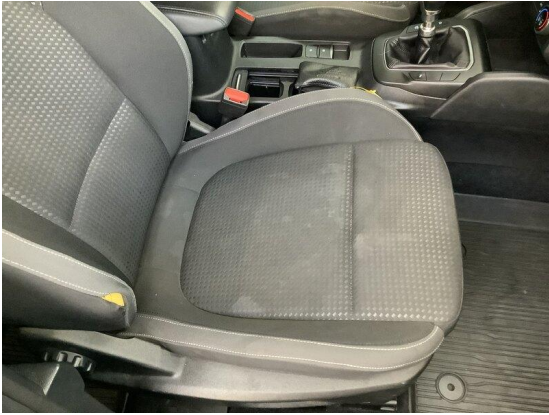
Bild 109: Innenraum / Innenraum Innenraum
verschmutzt
