## Zustandsbericht

| Berichtsnummer : | 0000000924955-DE968 | | |

#### Hyundai Ioniq 5 (05.2021->) Dynamiq Elektro

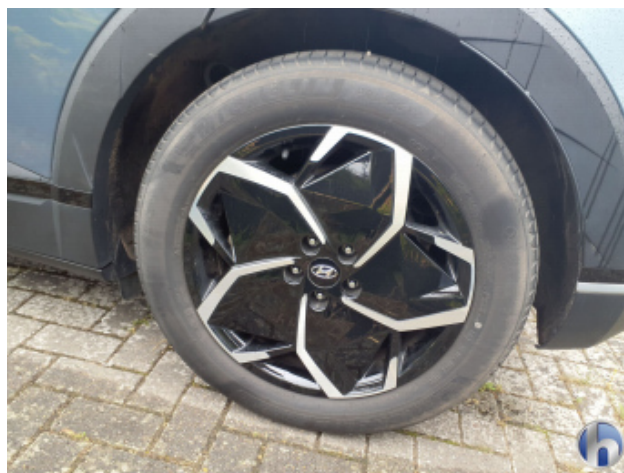
Bereifung

| Montierte Bereifung | | |
|---|---|---|
| 1. Achse - links / Zust. | <b>Michelin</b> | <b>235/55/R19/-- 5 mm</b> |

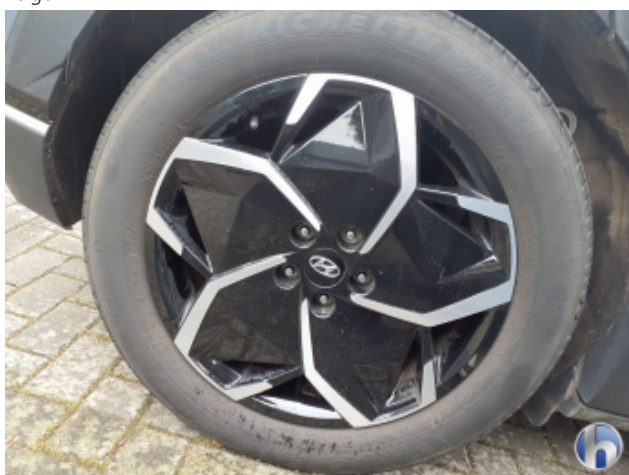
Bereifung

| Montierte Bereifung | | |
|---|---|---|
| 1. Achse - rechts / Zust. | <b>Michelin</b> | <b>235/55/R19/-- 5 mm</b> |

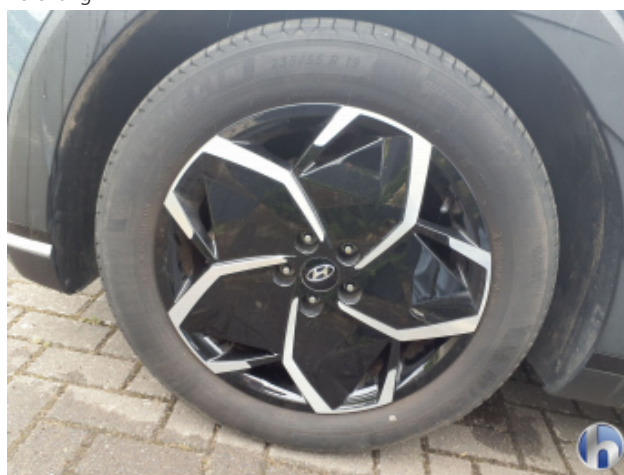
Bereifung

| Montierte Bereifung | | |
|---|---|---|
| 2. Achse - links / Zust. | <b>Michelin</b> | <b>235/55/R19/-- 5 mm</b> |

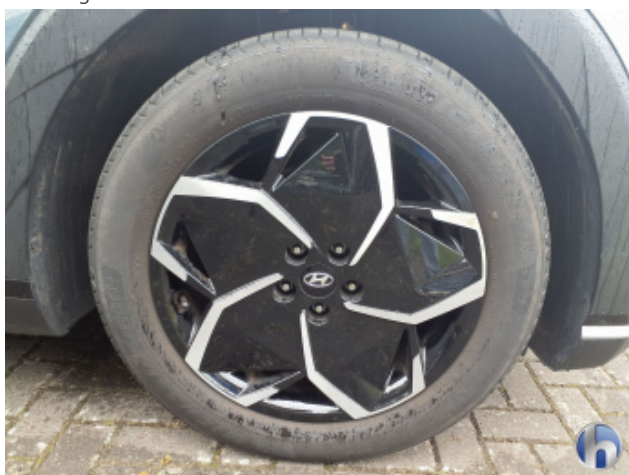
Bereifung

| Montierte Bereifung | | |
|---|---|---|
| 2. Achse - rechts / Zust. | <b>Michelin</b> | <b>235/55/R19/-- 5 mm</b> |
