## Bewertungsgutachten

V HH9000

U5YH581AGNL026506

| Typ / Verkaufsbezeichnung | Ceed Sportswagon (CD)(2018->2025) / Ceed 1.6 Plug-in Hybrid Vision (EURO 6d) |

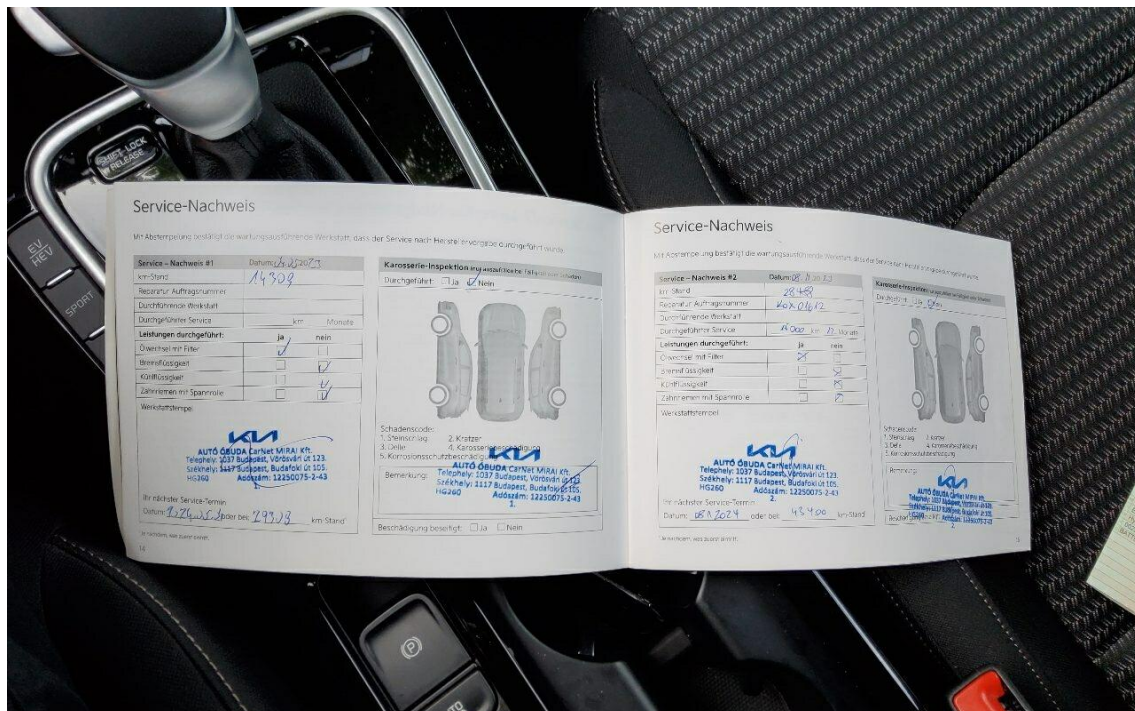
Bild 7 : Wartungsnachweis Serviceheft

Abgesehen von den beschriebenen Schäden/Mängeln weist das Fahrzeug/Objekt einen, bezogen auf Alter und Nutzung, üblichen Gesamtzustand auf. Der Wartungsnachweis ist vollständig. Letzte Wartung erfolgte am 19.03.2026 bei Kilometerstand 85.372.
