LVV Nr 480680  
Hersteller Mercedes-Benz  
Model GLA-Class  
Variante Progressive Line Edition GLA 200 MHEV  
Listenpreis 46.440,00  
VIN W1N4N8HB6TJ750520  
Erstzulassungsdatum 17.4.2025  
Kennzeichen WI-AS 1777

**Schadensfälle der int. Belegnummer: 480680**

<b>Kd.Nr.</b>	: 1034954	<b>Kennzeichen</b>	: WI AS1777
<b>Nachname, Vorname</b>	: Bormann , Lea	<b>Im Namen von</b>	: Athletic Sport Sponsoring GmbH
<b>FIN</b>	: W1N4N8HB6TJ750520	<b>Bevollm. Person</b>	: Malte Alexander Bormann
<b>Fahrzeug</b>	: Mercedes Benz GLA 5-trg. Edition Progressive Line (MC) + Autom.+ Winterkompl.-Räder	<b>Rückkauf</b>	: LG
<b>Kilometerstand</b>	: 21179	<b>Leasing</b>	: Mobility Concept GmbH (selbst)
<b>Zulassungsdatum</b>	: 17.04.2025	<b>Autohändler</b>	: CAT Germany GmbH & Co. KG
<b>Datum der Rückgabe</b>	: 20.04.2026	<b>BWO</b>	: SZU GmbH - KFZ-Gutachten

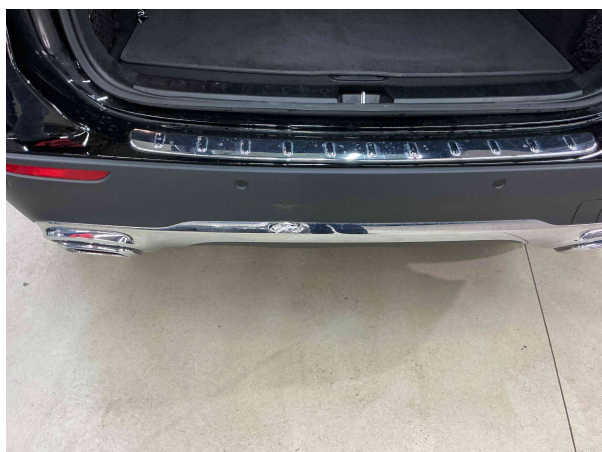
### Fotos von versicherungsbedingten Schäden

Art der Beschädigung	Bauteil(e)
Kollisionsschaden	Stoßfänger (hinten)

Front	OK
Heck	Beschädigungen vorhanden
