# UNABHÄNGIGES BATTERIE ZERTIFIKAT

MARKE: Volkswagen  
MODELL: Passat GTE - 13 kWh

## Wertgutachten

<b>Ihr Auftrag vom</b>	20.05.2026 durch Raiffeisen-Impuls Fuhrparkmanagement GmbH & Co. KG
<b>Besichtigungsort</b>	36272 Niederaula, Industriestraße 11
<b>Besichtigungsdatum</b>	03.06.2026
<b>Referenznummern</b>	0002054859

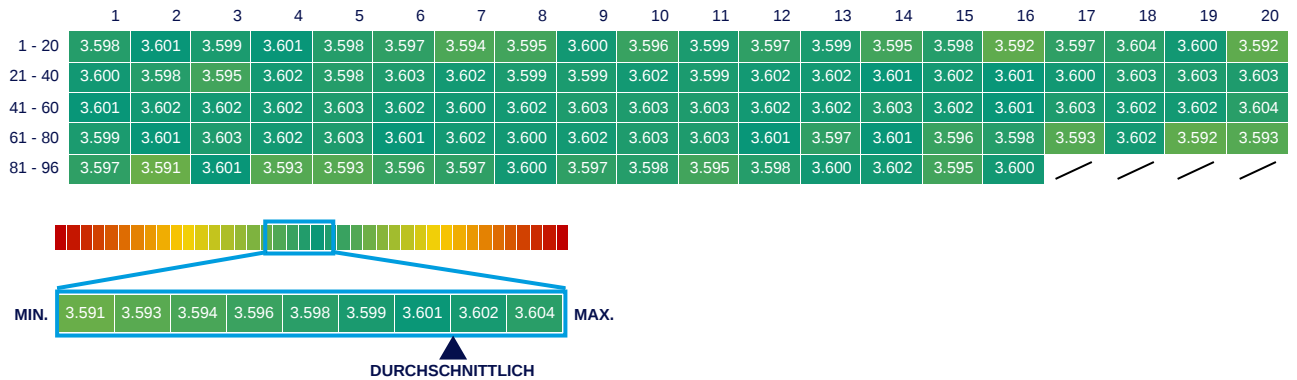
**ZELLSPANNUNGSDIAGRAMM**

Min.	Max.	Delta	Status
Batterietemperatur	21,0°C	21,5°C	0,5°C	✓
Zellenspannung	3,591V	3,604V	13mV	✓
Batteriespannung	345,5V			
Durchschn. Stromstärke	-1,4A
