## Angaben zum Fahrzeug

## Zustandsbericht

**TÜV SÜD Auto Service GmbH**  
Römeräcker 1  
76351 Linkenheim - Hochstetten

Besichtigungsdatum: 02.07.2026  
**Protokollnummer: 46287201**  
Anlieferungsdatum: 02.07.2026

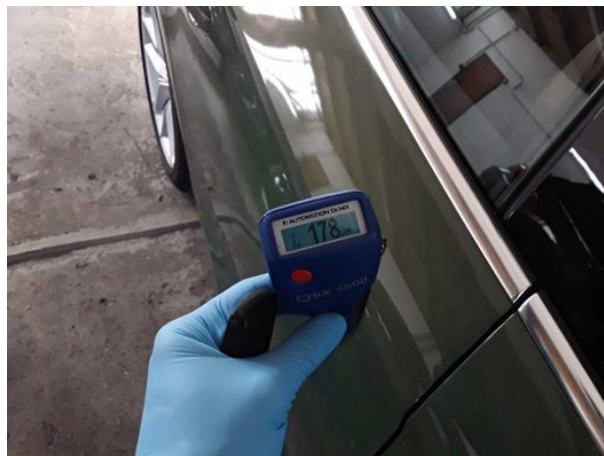
**Nachlackierung 1:** Kotflügel rechts, Seitenwand links, Seitenwand rechts, Tür hinten links, Tür hinten rechts, Tür

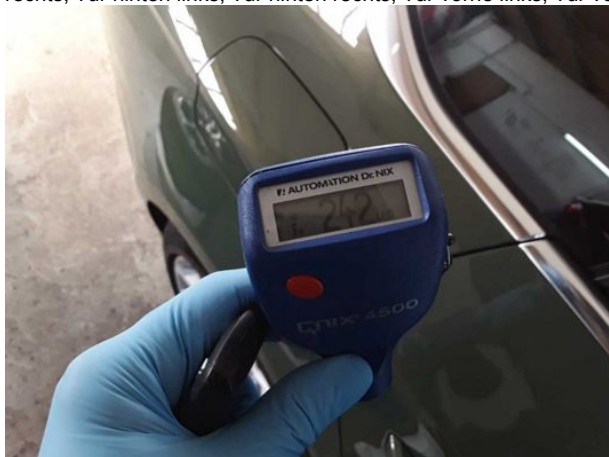
**Nachlackierung 1:** Kotflügel rechts, Seitenwand links, Seitenwand rechts, Tür hinten links, Tür hinten rechts, Tür vorne links, Tür vor...

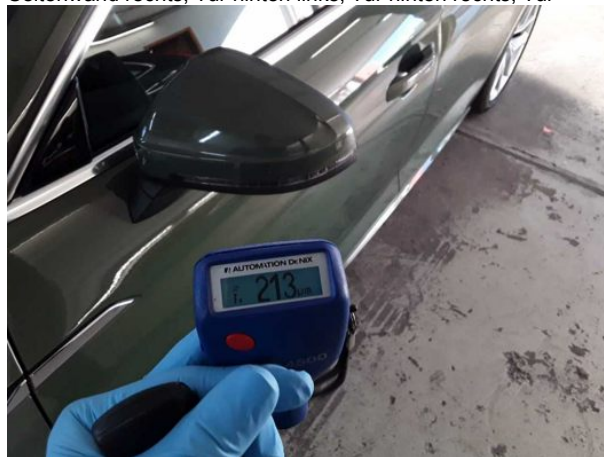
**Nachlackierung 1:** Kotflügel rechts, Seitenwand links, Seitenwand rechts, Tür hinten links, Tür hinten rechts, Tür

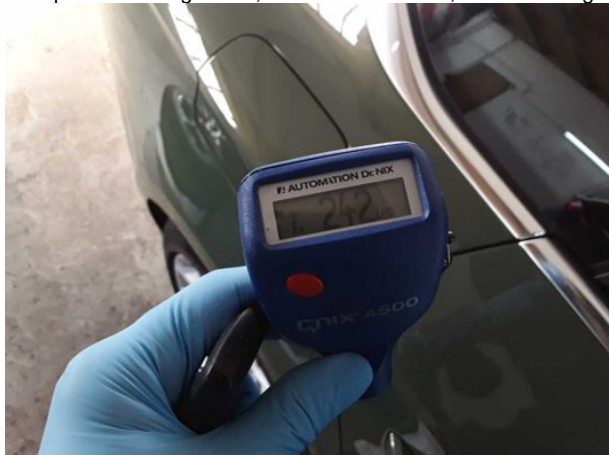
**Repainting 1:** Mudguard - right side, Side panel - rear left side, Side panel - rear right side, Door - rear left side, Door - rear right

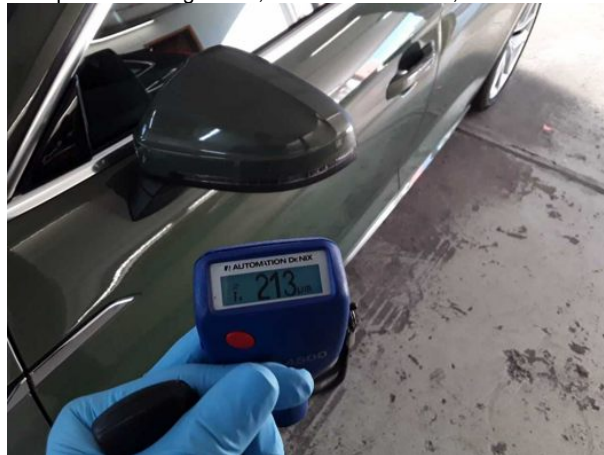
**Repainting 1:** Mudguard - right side, Side panel - rear left side, Side panel - rear right side, Door - rear left side, Door - rear
