## Angaben zum Fahrzeug

<b>Halter</b>		<b>Besichtigungszustand</b>	bedingt: Licht/Nässe/Schmutz
<b>Kennzeichen</b>		<b>Laufleistung (abgelesen)</b>	32.148 km
<b>Hersteller</b>	Volkswagen	<b>Restlauf bis Service</b>	601 Tag(e)
<b>Typ/Modell</b>	ID.3 PRO 107 KW	<b>HU (Bericht lag vor)</b>	10/2026
<b>Fahrgestellnummer</b>	WWZZZE1ZNP006017	<b>Leistung / Hubraum</b>	70 kW
<b>Erstzulassung</b>	02.09.2021	<b>Polster/Farbe</b>	/
<b>Letzte Wartung</b>	12/2025, 29.699 km	<b>Lackierung</b>	
<b>Kraftstoffart</b>	Elektro	<b>Getriebe</b>	Automatik

## Zustandsbericht

Besichtigungsdatum: 23.04.2026  
**Protokollnummer: 45164621**  
Anlieferungsdatum: 23.04.2026

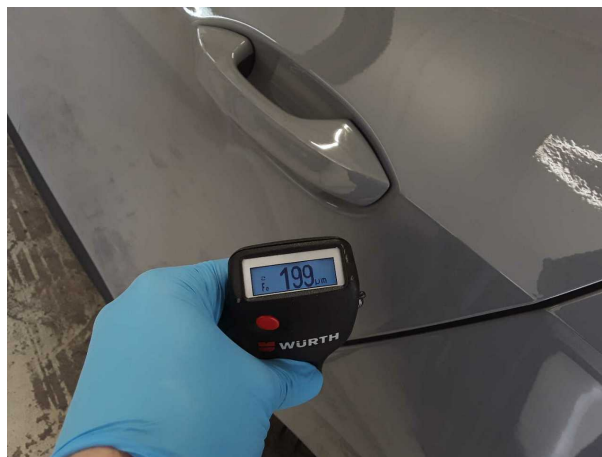
**Nachlackierung 1:** Seitenwand links, Tür hinten links

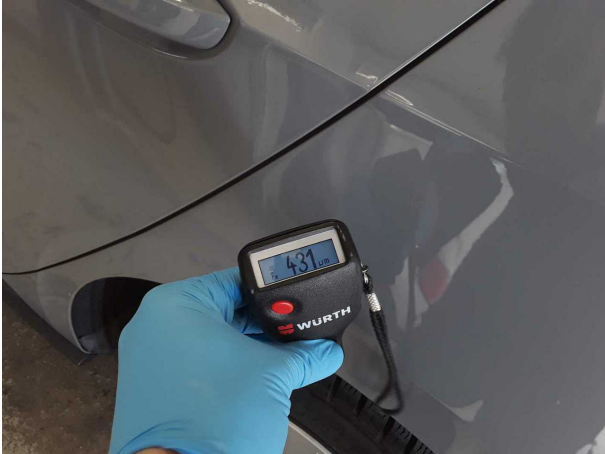
Nr.	Ort
1	Seitenwand links, Tür hinten links, fachgerecht ausgeführt

**Repainting 1:** Side panel - rear left side, Door - rear left side
