# Zustandsbericht/Minderwertgutachten-Leasing

| Fahrzeugart | Personenkraftwagen | Hersteller | Cupra |
| Typ / Verkaufsbez. | Formentor | Aufbauart | Limousine |
| Fahrzeug-Ident.-Nr. | VSSZZZKM4RR060565 | HSN / TSN | 7593 / ARC |

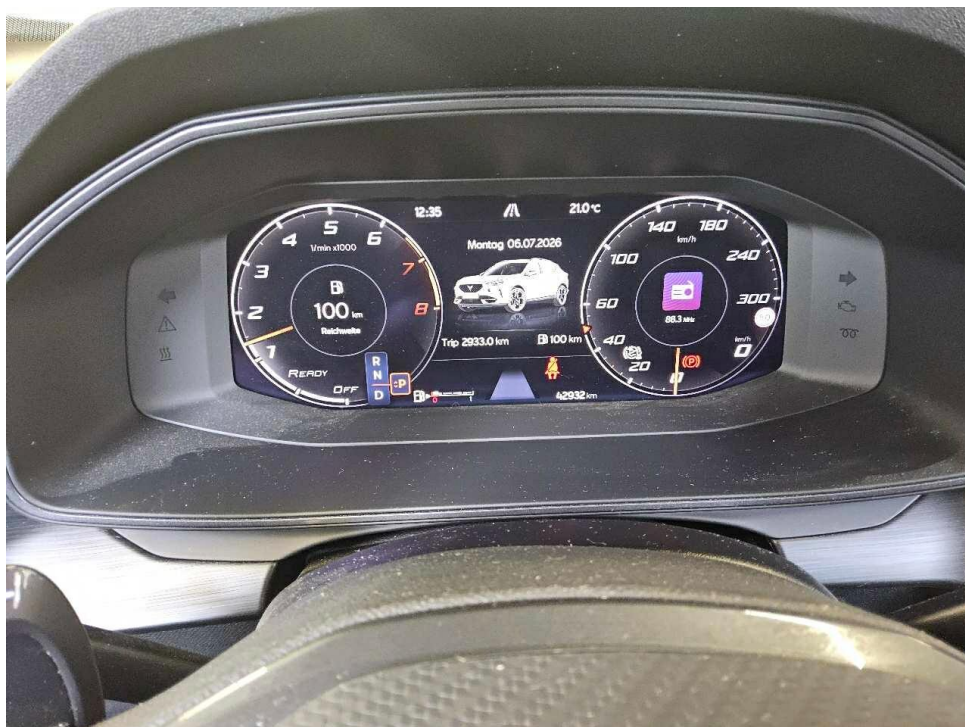
Bild 6 : Kombiinstrument (betriebsbereit) mit Km-Stand

| Km-Stand abgelesen | 42932 | Nächste HU §29 StVZO | 02 / 2027 |

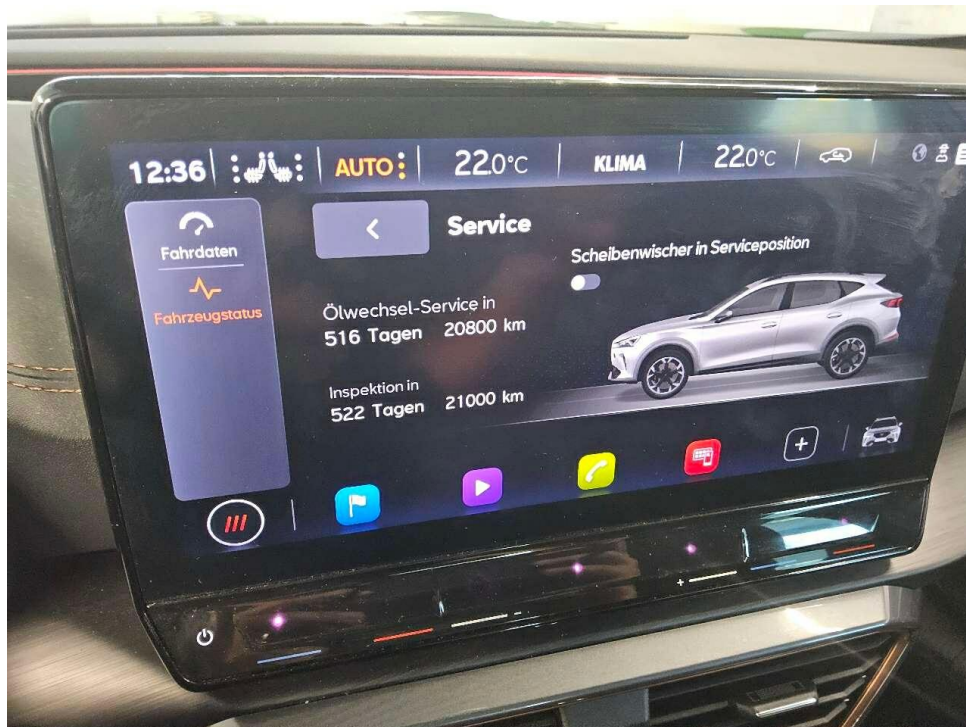
Bild 7 : Serviceintervallanzeige

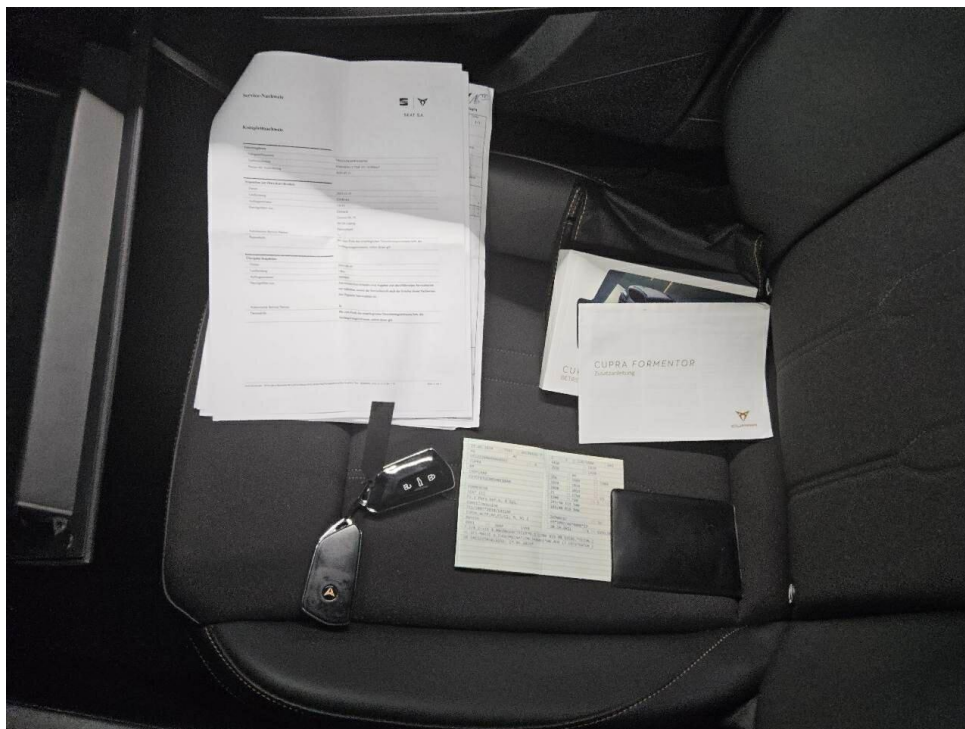
Bild 11 : Serviceheft letzter Eintrag, alle Fahrzeugschlüssel, Bordmappe

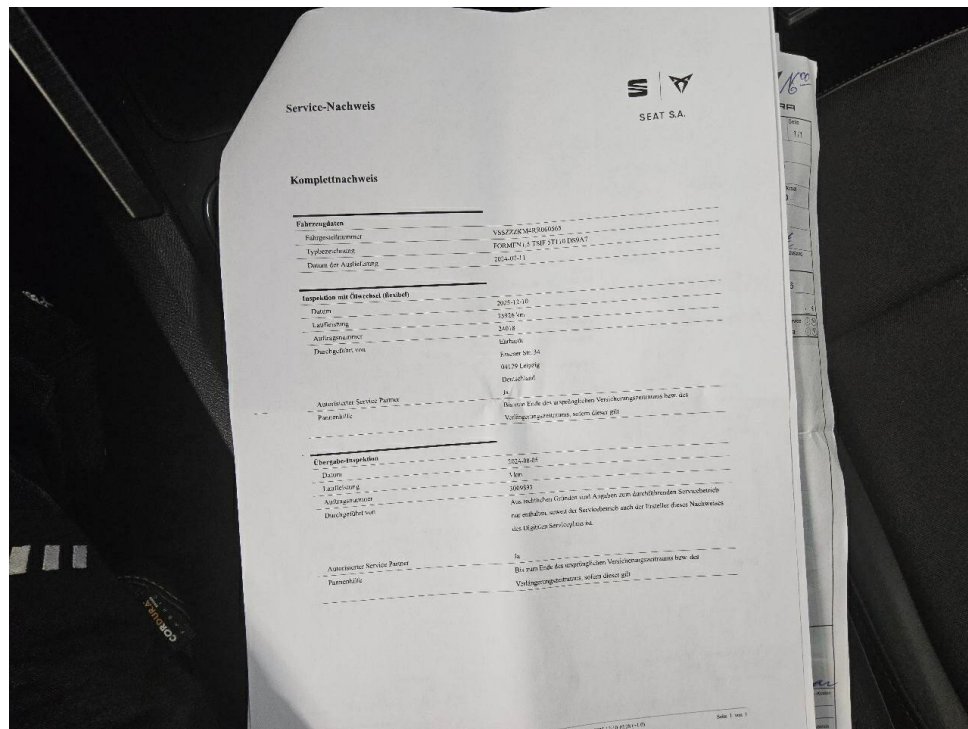
Bild 13 : Wartungsnachweis

Wartungsnachweis: digital  
letzte Wartung: am 10.12.2025 bei Kilometerstand 33.926  
bis Wartung verbleiben: 20.800 km (zum Besichtigungszeitpunkt)
