# Zustandsbericht / Minderwertgutachten

Auftraggeber Mobilize Financial Services, eine Marke der RCI Banque S.A., Niederlassung  
Deutschland, Jagenbergstr. 1, 41468 Neuss  
Besichtigung 10.06.2026

| Hersteller | Renault | Typ / Verkaufsbez. | Austral (07.2022->) / Austral |

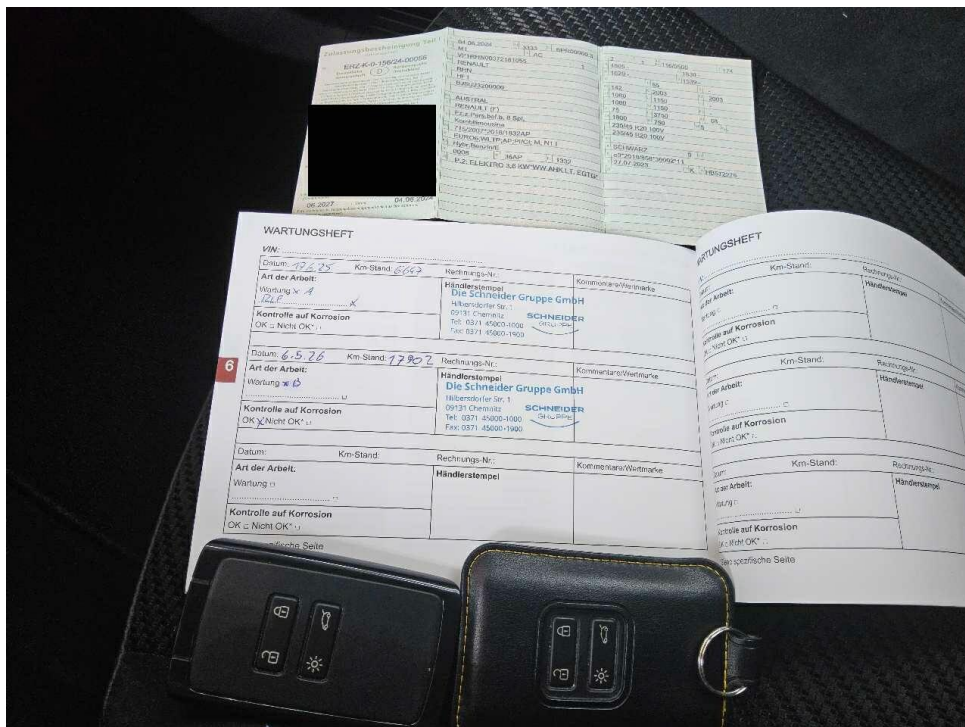
Bild 8 : Alle Fz-Schlüssel, ZLB 1, Letzter Eintrag im Serviceheft

Bei der Besichtigung konnten augenscheinlich keine Hinweise auf Nachlackierungen, Instandsetzungsarbeiten oder reparierte Vorschäden festgestellt werden.  
Die vorgefundenen Besichtigungsbedingungen waren ausreichend. Das Fahrzeug / Objekt wurde von oben und auf einer Hebebühne von unten besichtigt. Bei der Besichtigung wurde eine Fahrprobe in Verbindung mit einem kurzen Probelauf des Motors durchgeführt. Abgasrelevante Baugruppen wurden messtechnisch nicht überprüft. Folglich wurden Mängel, die nur bei einer Abgasuntersuchung feststellbar sind, nicht berücksichtigt.  
Für die Bearbeitung des Vorganges standen folgende Unterlagen zur Verfügung: - Fz-Schein/Zul.Beschein. Teil I - Serviceheft  
2 Hauptschlüssel, 0 Nebenschlüssel vorgelegt.
