Fahrzeugbeschreibung

Fahrzeug: SKODA ENYAQ iV 60 Kat.2 Logo Sports Utility Vehicle 5-türig 0 ccm 180 PS / 132 KW
Elektrisch Automatik

Zustandsbericht

Besichtigungsdatum: 09.06.2026
Protokollnummer: 45851120
Anlieferungsdatum: 09.06.2026

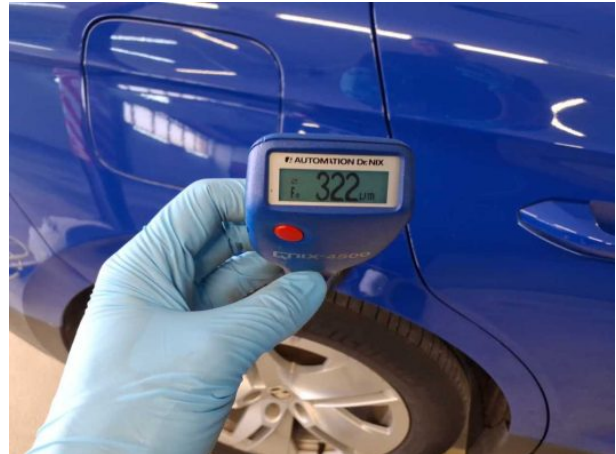
Nachlackierung 1: Seitenwand rechts, Tür hinten rechts
