Minderwertbericht

Amtliches Kennzeichen:		FIN:	AHTBB3CD501780870
HSN/TSN:	5013 / AKL	Fahrzeugart:	PKW (Geländewagen)
Aufbau:	Pickup	Hersteller:	Toyota
Modell:	Hilux 2.4 D-4D Double Cab Comfort 4x4 (EURO 6d)	Erstzulassung:	21.02.2023
Letztzulassung:	21.02.2023	Anzahl Vorbesitzer:	0
Anzahl Türen:	4	Emissionsgruppe:	Euro 6d
Feinstaubplakette:	Grün	Leistung:	110,0 KW
Hubraum:	2.393 ccm	Antriebsart:	Diesel
Antriebskonzept:	Allradantrieb	Getriebeart:	Automatik
Laufleistung abgelesen:	161451 Kilometer	Laufleistung geschätzt:	161451 Kilometer

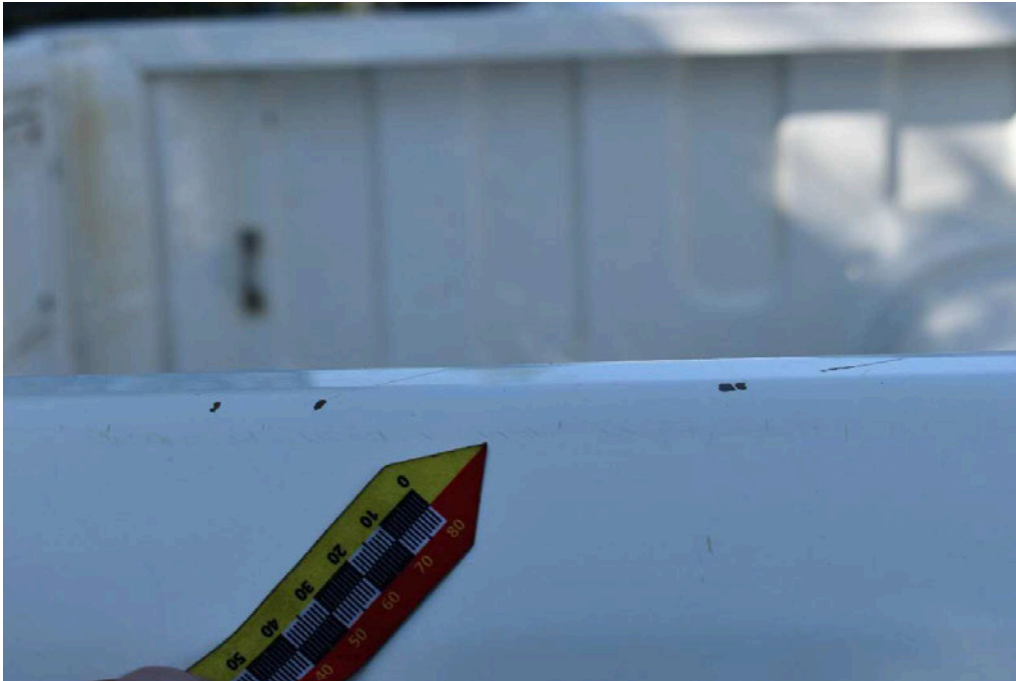
Bild 59
rechte Seite Seitenwand rechts Kratzer/Dellen

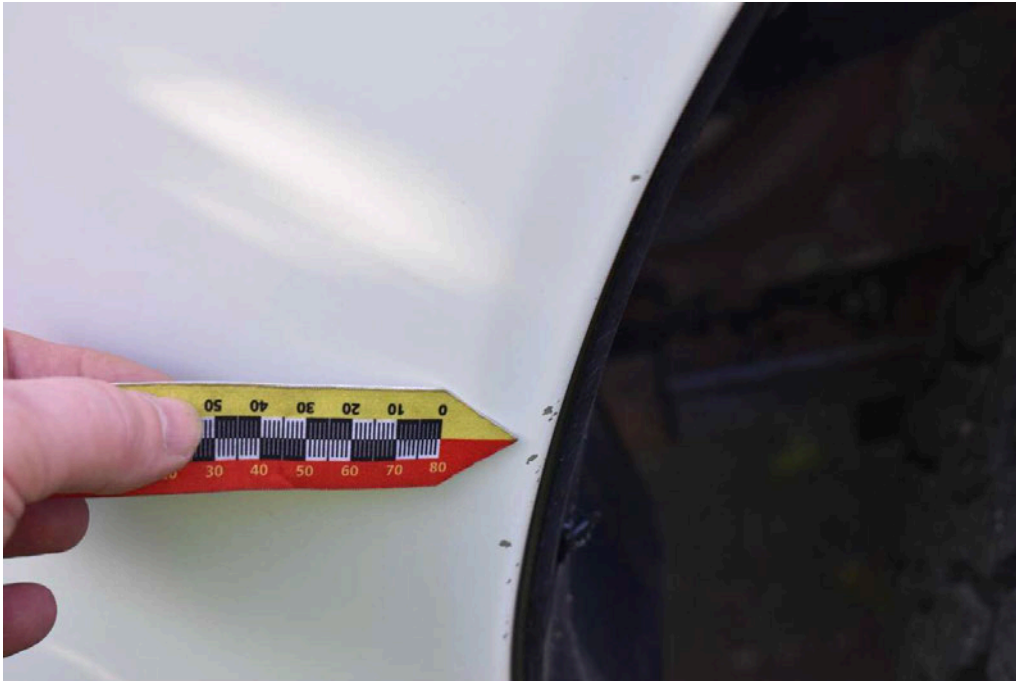
Bild 61
rechte Seite Seitenwand rechts Kratzer/Dellen
