**VXKUPHNEKN4163958**

## Zustandsbericht

Besichtigungsdatum: 10.07.2026  
**Protokollnummer: 46466318**  
Erstellt durch: Paula Kube  
Besichtigt durch: Matthias Budich

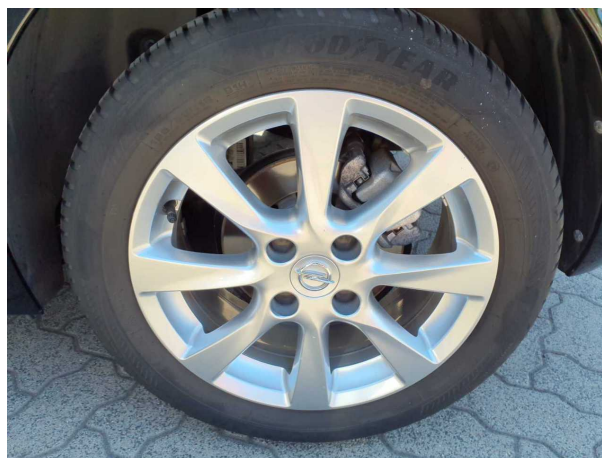
**Abbildung 6:** Montierte Bereifung

Der Verschleißzustand sowie evtl. Schäden an der Bereifung sind wertmäßig berücksichtigt.
