Wertgutachten

Protokollnummer: 45763208
Auftrags-Nr / Referenz:
Besichtigungsdatum: 03.06.2026
Sachverständiger: Matthias Heintz
Besichtigung durch: Matthias Heintz

Hersteller / Modell	Mercedes-Benz Sprinter		
Kennzeichen		Fahrgestellnummer	W1V3KBFZ2SP750320
Erstzulassung		Laufleistung (abgelesen)	104.298 km
HSN/TSN	2222 / BOW 58498	Kraftstoffart / Zylinder	Diesel
Fahrzeugart	Transporter	Antriebsart	Heckantrieb
Schadstoffklasse	EURO6;WLTP;EA;PI/CI;M, N...	Getriebe / Anzahl Gänge	Automatik (Getriebe Automati...
Farbe	ARKTIKWEISS	Besichtigungszustand	ausreichend
Leistung / Hubraum	125 kW / 1.950 ccm	Nächste HU	
Wartungsheft / Nachweis	nicht vorhanden	Restlauf bis Service	20.100 km
Letzte Wartung		Polsterart	Stoff
Vorschaden	Keine Feststellbar	Polsterfarbe	Schwarz
Nachlackierung	Keine Feststellbar	zul. Gesamtgewicht	3.500 kg
Dokumente	ZB I / II nicht vorhanden	Anzahl Halter	1
Schlüssel soll/ist	2/1	Anzahl Sitze / Türen	3 / 4

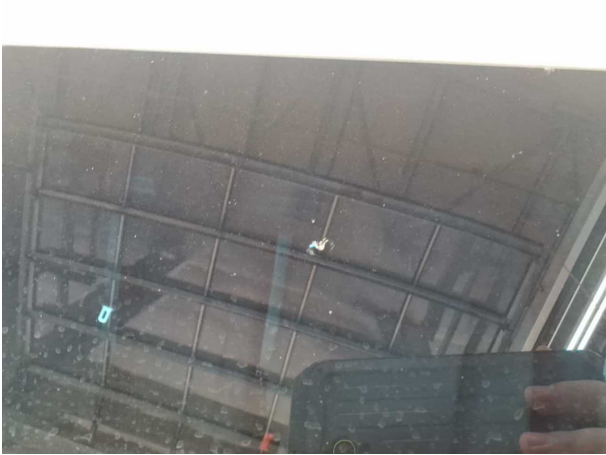
- Das Fahrzeug war zum Zeitpunkt der Besichtigung, aufgrund des unter Unfall oder wertmindernden Faktoren aufgeführten Schadenmerkmals, nicht betriebs bzw. verkehrssicher.
Dies hat folgenden Grund: Frontscheibe i

Beschädigung #15: Verglasung: Frontscheibe mit Spurhalteassistent - Steinschlag - erneuern
