LVV Nr 5031659  
Hersteller Škoda  
Model Fabia  
Variante Active 1.0 MPI  
Listenpreis 15.529,40  
VIN TMBEE6PJ3P4007648  
Erstzulassungsdatum 1.8.2022  
Kennzeichen M HU1147

# Zustandsbericht/Minderwertgutachten-Leasing

| Hersteller | SKODA | Typ / Verkaufsbez. | Fabia 1.0 MPI Active |

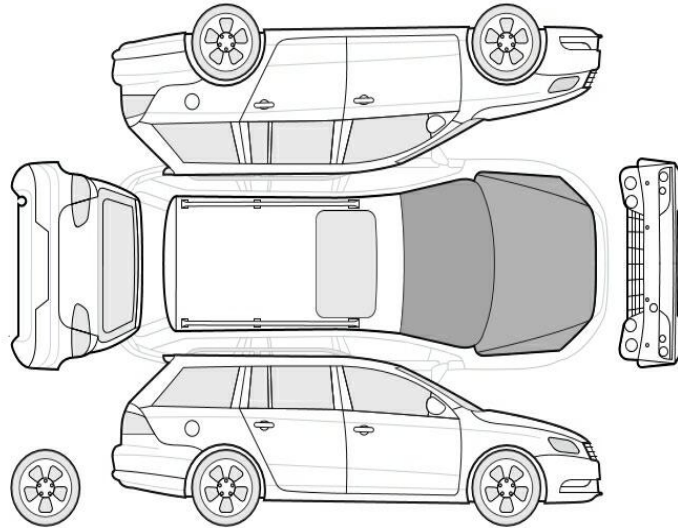
1. T-Innenraumlüfter und Klimaanlage funktionieren nur auf Stufe 4, prüfen und Befund festlegen, Schadenerweiterung möglich
2. Kompletter Fahrzeuglack mit schwarzen eingebrannten Pickeln überzogen, prüfen und Befund festlegen, Schadenerweiterung möglich (Bild 15, 16, 17, 18, 19)
3. Reifenfüllflasche abgelaufen, erneuern
