Zustandsbericht

Kunde :	Allane SE	Amtl. Kennzeichen :	FFB-SY 444
Berichtsnummer :	0000000920870-DE613		
Referenznummer:	31160960

Hyundai Tucson (NX)(12.2020->) Blackline Mild-Hybrid 2WD

Fahrzeug-Ident.-Nr.:	TMAJD81BGPJ331636	Laufleistung abgelesen:	40530 km
Erstzulassung / Baujahr:	05.06.2023 / 2023	Besichtigungsdatum/-ort:	22.05.2026 Dieselstraße 3, 85386 Eching
Fahrzeugart:	PKW	Aufbauart:	Geländewagen/Pickup
Kraftstoff:	Superbenzin	Getriebe Art:	Automatik
Navi.-Datenträger:	Festplattenlaufwerk	Hubraum / Leistung:	1598 ccm / 110 kW (150 PS)
Antriebsart:	-	Lackfarbe:	Phantom Black / MIC
Lackart:	Metallic	Türen / Sitzplätze:	5 / 5
Anzahl Schlüssel:	2	Nächste HU / AU:	06.2026 / 06.2026
Polster Art:	Stoff	Serviceheft verfügbar:	Ja
Farbe Innenausstattung:	Schwarz	Serviceheft gepflegt:	Ja
Raucherfahrzeug:	Nein	Letzter Service km / am:	40066 / 11.02.2026
Fahrzeug fahrbereit:	Ja	Vorgelegte Fahrzeug-	
Zustand aussen:	2 - Gut	Unterlagen:	ZB I (Fzg.Schein)
		Zustand innen:	2 - Gut

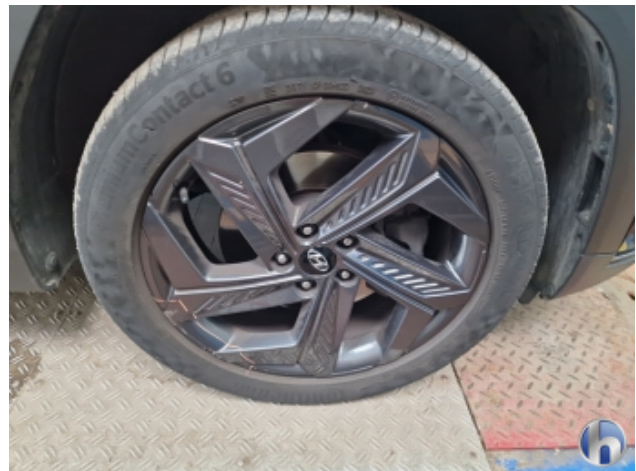
Felgen

Karosserie außen		
	Bauteil	Schaden	Rep.-Art
1.	Felge Vorne - Rechts	Beschädigt	Smart Repair
2.	Seitenwand - Hinten - Rechts	Gebrauchsspuren	Ohne Reparatur
