## Zustandsbericht

<b>Kunde :</b>	<b>Allane SE HCBE</b>	<b>Amtl. Kennzeichen :</b>	<b>DN-F 1956E</b>
<b>Berichtsnummer :</b>	<b>0000000922785-DE968</b>		
<b>Referenznummer:</b>	<b>31193260</b>

#### Hyundai Kona (OS)(2017->) Edition 30+ Elektro 2WD

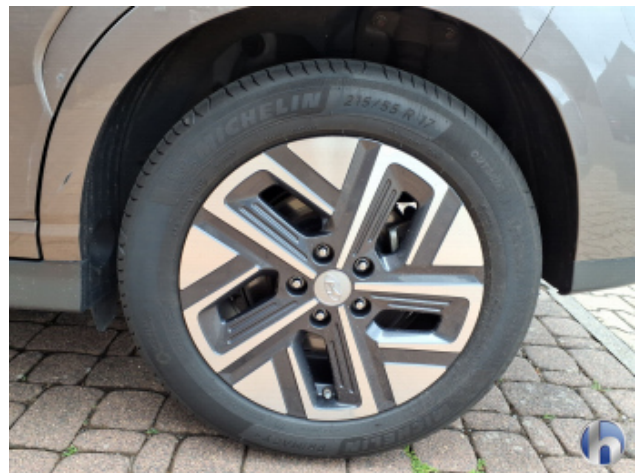
Bereifung

Reifenart / Felgentyp:	Sommerreifen	Aluminium original
1. Achse - links / Zust.	<b>Michelin</b>	<b>215/55/R17/-- 4 mm</b>
1. Achse - rechts / Zust.	<b>Michelin</b>	<b>215/55/R17/-- 4 mm</b>
2. Achse - links / Zust.	<b>Michelin</b>	<b>215/55/R17/-- 5 mm</b>
2. Achse - rechts / Zust.	<b>Michelin</b>	<b>215/55/R17/-- 5 mm</b>
Verkehrssicherheit:	<b>Verkehrssicher</b>
