Zustandsbericht

Kunde :	Allane SE HCBE	Amtl. Kennzeichen :	B-GD 7603
Berichtsnummer :	0000000925452-DE968		
Referenznummer:	31196856

Kia Ceed Sportswagon (CD)(2018->) Spirit

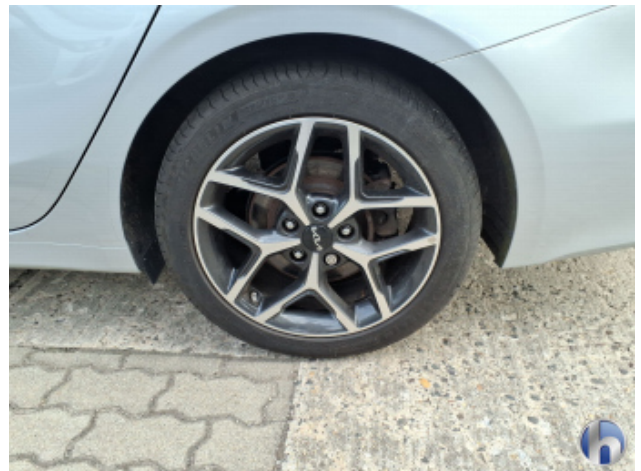
Felgen

Bauteil	Schaden	Rep.-Art
1.	Felge Hinten - Rechts	Kratzer	Smart Repair
2.	Stoßfänger Hinten	Oberflächenkratzer	Auslegen / Polieren
3.	Stoßfänger Vorne	Gebrauchsspuren	Ohne Reparatur
