WBA31AJ0X0CJ37666

## Zustandsbericht

**TÜV SÜD Auto Service GmbH**  
Römeräcker 1  
76351 Linkenheim - Hochstetten

Besichtigungsdatum: 02.06.2026  
**Protokollnummer: 45739128**  
Anlieferungsdatum: 02.06.2026

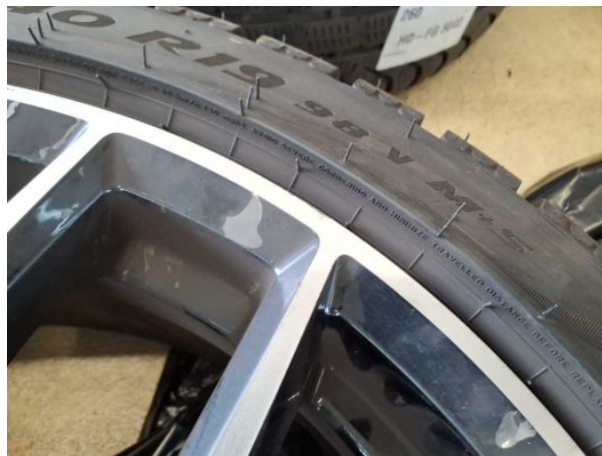
| Nr. | Bauteilgruppe | Beschreibung |
|---|---|---|
| 2 | 2.Radsatz | 2 Leichtmetallfelgen - verkratzt / verschürft - kein Abzug |

**Beschädigung #2:** 2.Radsatz: 2 Leichtmetallfelgen - verkratzt / verschürft - kein Abzug

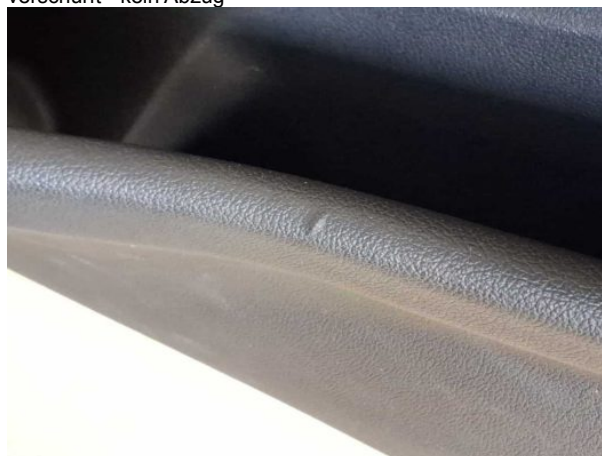
| Nr. | Bauteilgruppe | Beschreibung |
|---|---|---|
| 3 | Verkleidungen/Abdeckungen | Türverkleidung vorn rechts - beschädigt - Wertminderung |

**Beschädigung #3:** Verkleidungen/Abdeckungen: Türverkleidung vorn rechts - beschädigt - Wertminderung

| No. | Component group | Description |
|---|---|---|
| 3 | Trim / covers | Door trim - front right side - Damaged - Loss in value |

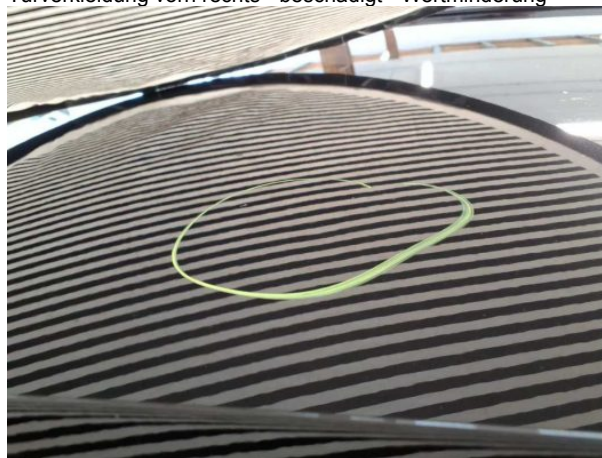
| Nr. | Bauteilgruppe | Beschreibung |
|---|---|---|
| 4 | Fahrzeugdach | Dach - Delle(n) - sanft instandsetzen |

**Beschädigung #4:** Fahrzeugdach: Dach - Delle(n) - sanft instandsetzen

| No. | Component group | Description |
|---|---|---|
| 4 | Roof | Roof - dent(s) - Smooth repair work |

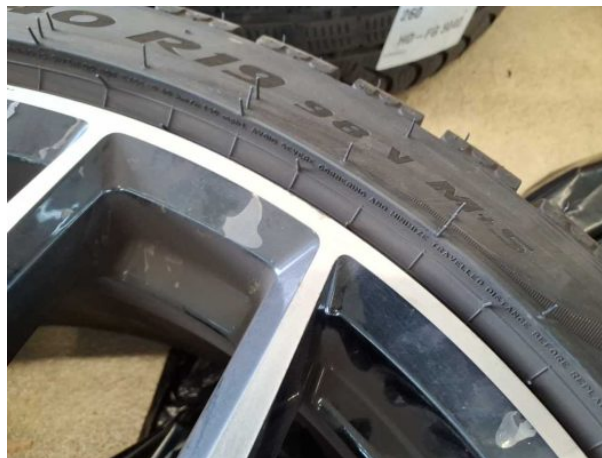
**Damage #2:** 2nd wheel set: 2 alloy rims - Scratched - No deduction

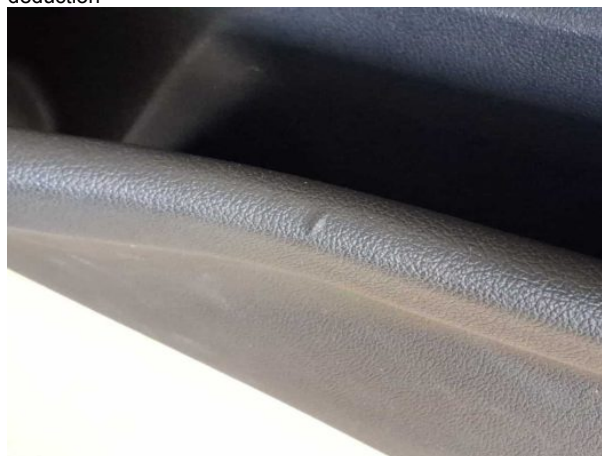
**Damage #3:** Trim / covers: Door trim - front right side - Damaged - Loss in value

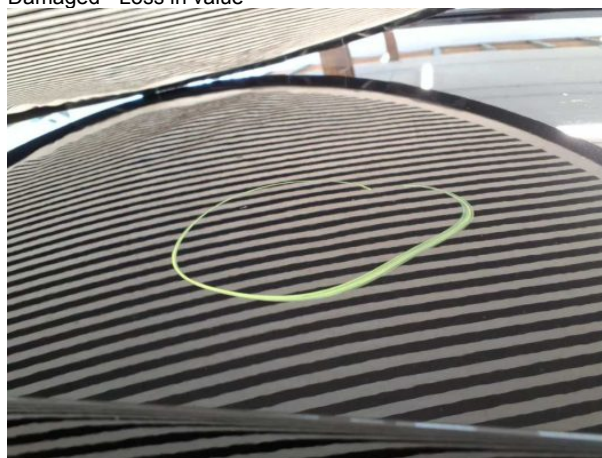
**Damage #4:** Roof: Roof - dent(s) - Smooth repair work
