## Expert report

| <b>Subject</b> | Vorabbesichtigung |
| <b>Inspection date / location</b> | 22 May 2026 / SAP Walldorf<br>69190 Walldorf |

| <b>Model / sales designation</b> | GLB 220 d |

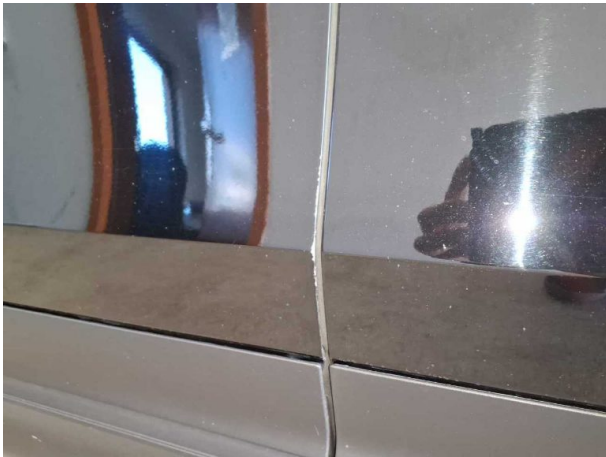
**Wear and tear 3:** Door - front left side: Door edge - Scratched - No deduction

**Gebrauchsspur 3:** Tür vorn links: Türkante - verkratzt / verschürft...  
kein Abzug

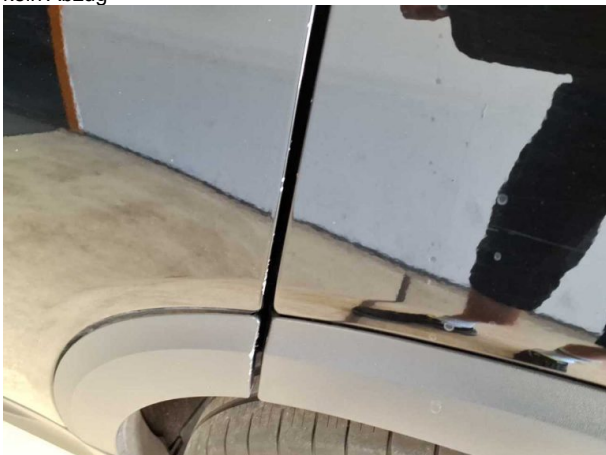
**Wear and tear 5:** Door - rear left side: Door edge - Scratched - No deduction

**Gebrauchsspur 5:** Tür hinten links: Türkante - verkratzt /  
verschürft - kein Abzug
