0.1.	Make (Trade name of manufacturer):	SEAT
0.2.	Type:	Variant:
	KJ	BDLAC
		Version:
		FM5SFM5DF0084BI2A1CAEA8H
0.2.1.	Commercial name:	IBIZA
0.2.2.1.	Allowed Parameter Values for multistage type approval to use the base vehicle emission values	
	Final Vehicle actual mass [kg]:	-----
	Final Vehicle technically permissible maximum laden mass[kg]:	-----
	Frontal area for final vehicle [cm ²]:	-----
	Rolling resistance [kg/t]:	-----
	Cross sectional area of air entrance of the front grille [cm ²]:	-----

Zustandsbericht / Minderwertgutachten

Mobility Concept GmbH, Grünwalder Weg 34, 82041 Oberhaching
13.05.2026

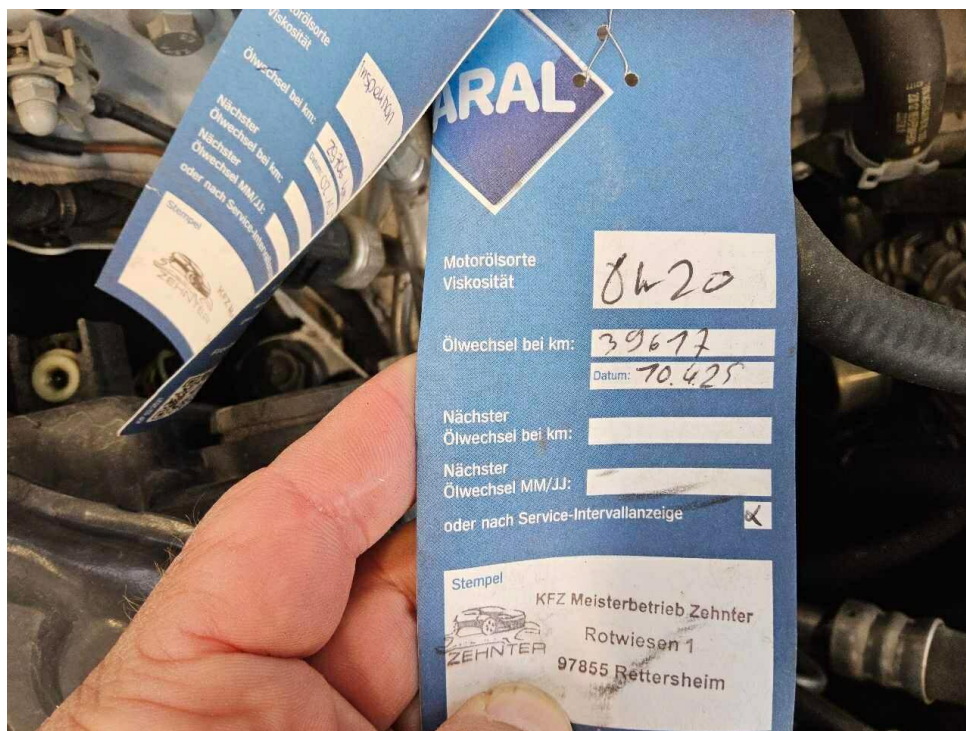
Bild 23 : Wartungsnachweis

Wartungsnachweis:	vollständig
letzte Wartung:	am 10.04.2025 bei Kilometerstand 39.617
bis Wartung verbleiben:	200 km (zum Besichtigungszeitpunkt)
