Zustandsbericht/Minderwertgutachten-Leasing

Mobility Concept GmbH, Grünwalder Weg 34, 82041 Oberhaching
16.06.2026

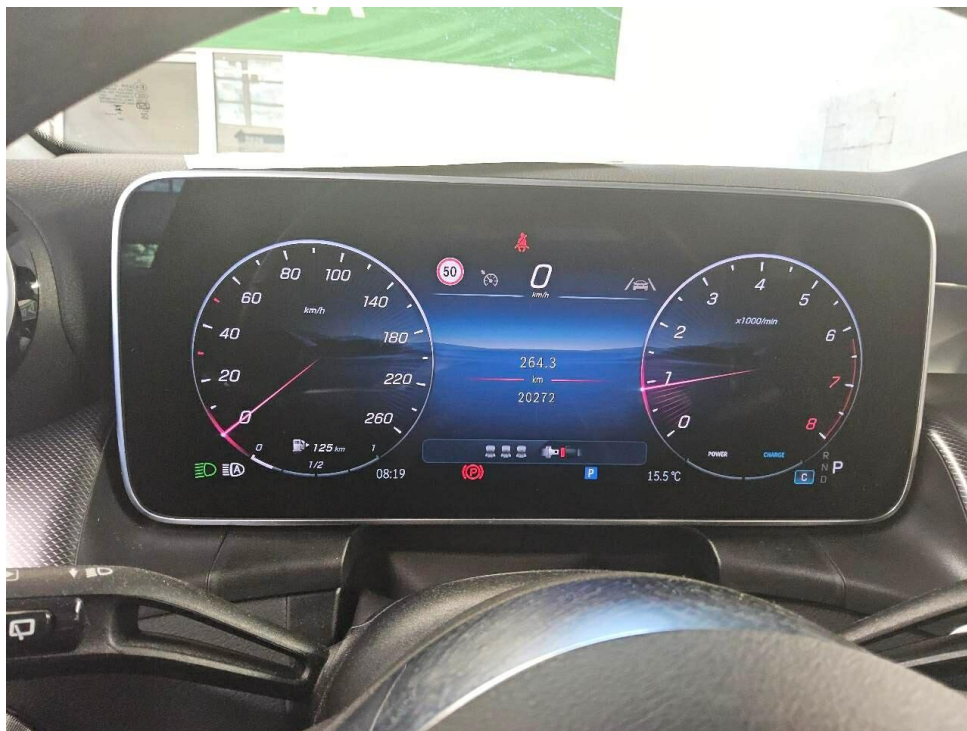
Bild 6 : Kombiinstrument (betriebsbereit) mit Km-Stand

Es wird unterstellt, dass die Gesamtlauflistung dem abgelesenen Km-Stand entspricht.
