EC Certificate of Conformity

0.1. Make (Trade name of manufacturer): SEAT  
0.2. Type: KN  
Variant: XDTSBX0  
Version: FD7MFD7GC0094BIML541BAB  
0.2.1. Commercial name: TARRACO  
0.2.3.1. Interpolation family's identifier: IP-MQB37AS\_A1\_0817-VSS-1  
0.2.3.2. ATCT family's identifier: AT-5QA\_0V\_0251\_000-VSS-1  
0.2.3.3. PEMS family's identifier: 09-VSS-715W\_KN\_DTSB\_FD7\_A-000  
0.2.3.4. Roadload family's identifier: RL-DQ381\_7F\_17\_021-WVW-1  
0.2.3.5. Roadload matrix family's identifier (if applicable):  
0.2.3.6. Periodic regeneration family's identifier: PR-VW\_00227\_00\_000-WVW-1  
0.2.3.7. Evaporative test family's identifier:  
0.4. Vehicle category: M1  
0.5. Company name and address of manufacturer: SEAT, S.A.  
Autovía A-2, Km. 585  
ES-08760 Martorell

# Zustandsbericht/Minderwertgutachten-Leasing

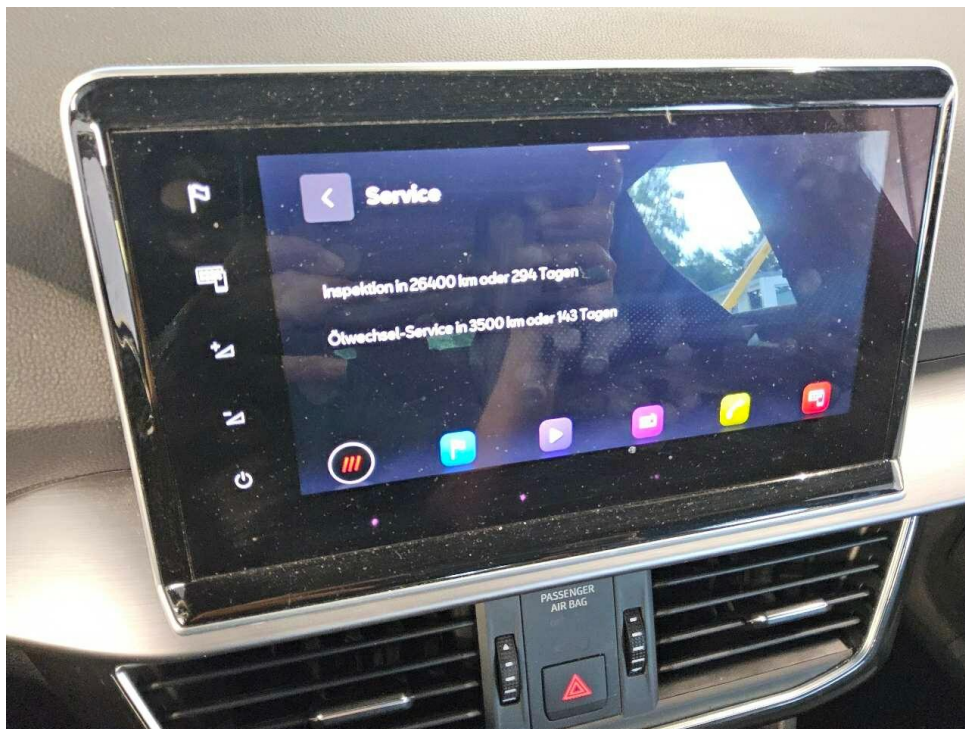
Bild 7 : Serviceintervallanzeige

| bis Wartung verbleiben: | 3.500 km (zum Besichtigungszeitpunkt) |

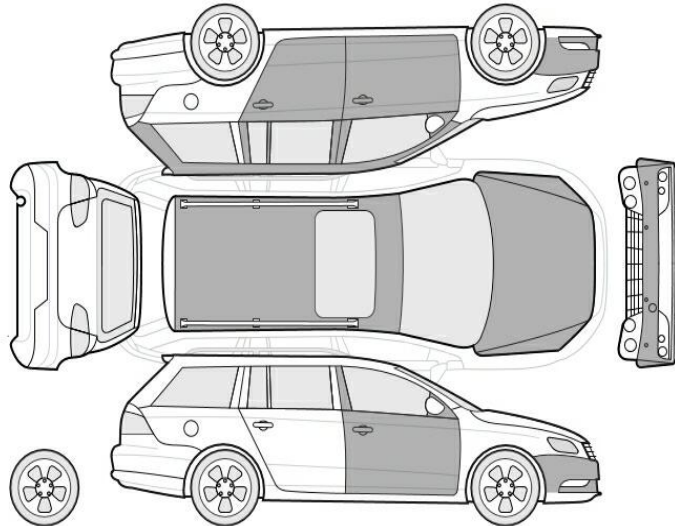
### Nicht akzeptierter Zustand / Ausstehende Reparaturen

1. LM Felge vorne rechts glanzgedreht  
verschrammt, erneuern (Bild 31, 32)
2. LM Felge vorne links glanzgedreht  
verschrammt, erneuern (Bild 30)
3. Motorhaube Lackierung,  
Umweltschaden, lackieren mit  
Lackaufbau (Bild 25, 26, 27)
4. Dachrahmen links Lackierung,  
Umweltschaden, lackieren mit  
Lackaufbau (Bild 23, 24)
5. Tür vorne rechts Lackierung,  
verschrammt, smart repair (Bild 18,  
19)
6. Tür hinten links Lackierung,  
Umweltschaden, smart repair (Bild 28,  
29)
