Fahrzeugbeschreibung

Fahrzeug: RENAULT Espace BLUE dCi 190 EDC Initiale Paris Crossover 5-türig 1997 ccm 189 PS / 139 KW Diesel 6-Gang Automatik

Zustandsbericht

Inspection date: 16 Jun 2026
Protocol number: 45964685
Delivery date: 16 Jun 2026

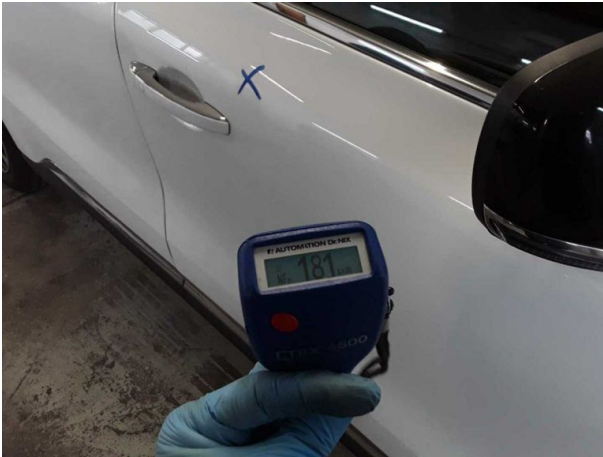
Repainting 1: Roof, Mudguard - right side, Door - front right side
