Wertgutachten

Protokollnummer: 45334085
Auftrags-Nr / Referenz:
Besichtigungsdatum: 07.05.2026
Sachverständiger: Matthias Heintz
Besichtigung durch: Matthias Heintz

Hersteller / Modell	Mercedes-Benz Sprinter		
Kennzeichen		Fahrgestellnummer	W1V3KDFZ3SP712641
Erstzulassung	09.05.2024	Laufleistung (abgelesen)	60.550 km
HSN/TSN	2222 / BOW 44206	Kraftstoffart / Zylinder	Diesel
Fahrzeugart	Transporter	Antriebsart	Heckantrieb
Schadstoffklasse	EURO6;WLTP;EA;PI/CI;M, N1...	Getriebe / Anzahl Gänge	Manuell (Getriebe 6-Gang - T...
Farbe	ARCTIKWEISS	Besichtigungszustand	ausreichend
Leistung / Hubraum	125 kW / 1.950 ccm	Nächste HU	
Wartungsheft / Nachweis	nicht vorhanden	Restlauf bis Service	420 Tag(e)
Letzte Wartung		Polsterart	Stoff
Vorschaden	Keine Feststellbar	Polsterfarbe	Schwarz
Nachlackierung	Keine Feststellbar	zul. Gesamtgewicht	3.500 kg
Dokumente	ZB I / II nicht vorhanden	Anzahl Halter	1
Schlüssel soll/list	2/1	Anzahl Sitze / Türen	3 / 4

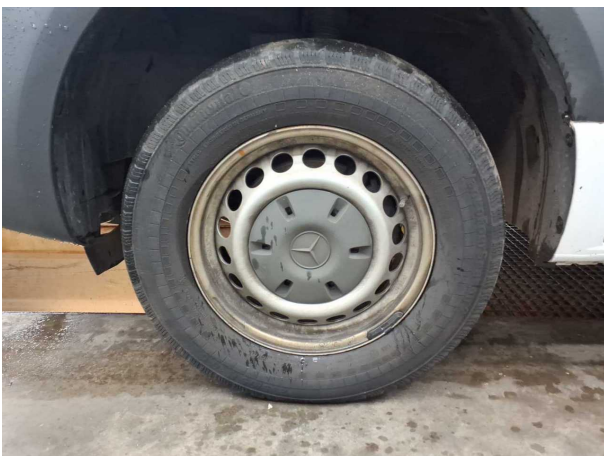
Abbildung 11: Montierte Bereifung

Achse	Reifengröße	Reifentyp	Hersteller	Profiltiefe	Verkehrstauglichkeit
1	235/65 R16 C	Ganzjahresreifen auf Stahl mit Radzierblende	Continental	1mm / 8mm	n.i.O.
2	235/65 R16 C	Ganzjahresreifen auf Stahl mit Radzierblende	Continental	4mm / 4mm	i.O.
