BMW

VIN: WBA21GW030CV08089

Zulassungsdatum 28/04/2025	Laufleistung 35860 km
Farbe -	Jahr -	Polster -
Anzahl der Türen -	Anzahl der Sitze -	Generation -

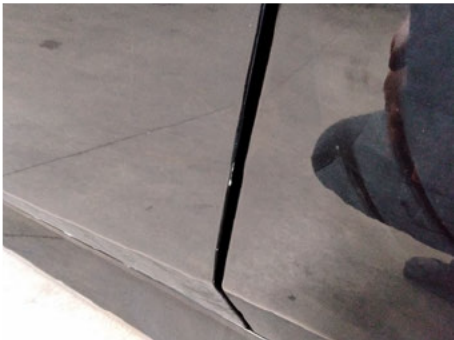
010 Tür / Vorne Links

Kratzer

Tür / Vorne Links / Kratzer

Smart Repair

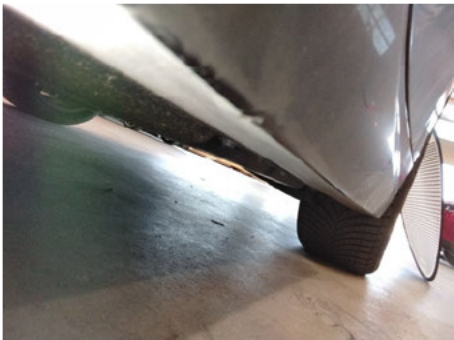
011 Schwellerverkleidung / Links

Kratzer

Schwellerverkleidung / Links / Kratzer

Lackieren
