Chevrolet

VIN: KL1CD26RJAB002204

Beschreibung

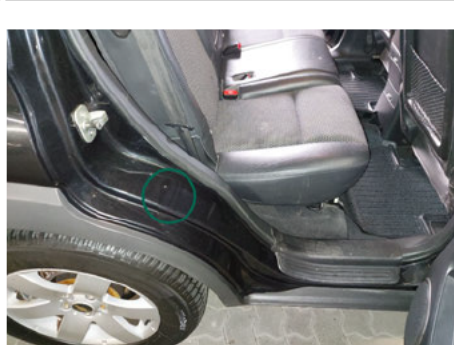
Türeinstieg / Hinten Rechts / Kratzer

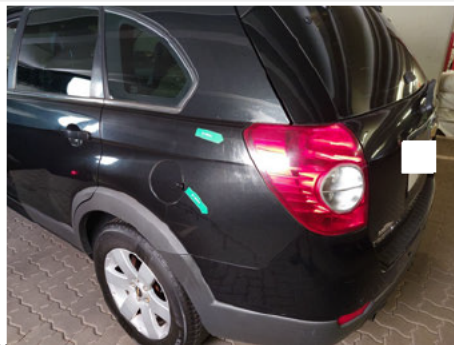
Kotflügel / Hinten Links / Abgewetzt
