## Zustandsbericht

| Berichtsnummer : | 0000000924727-DE968 | | |

#### Kia EV6 (CV)(2021->) GT-Line 2WD

| Fahrzeug-Ident.-Nr.: | KNAC481AFN5043625 | Laufleistung abgelesen: | 78581 km |

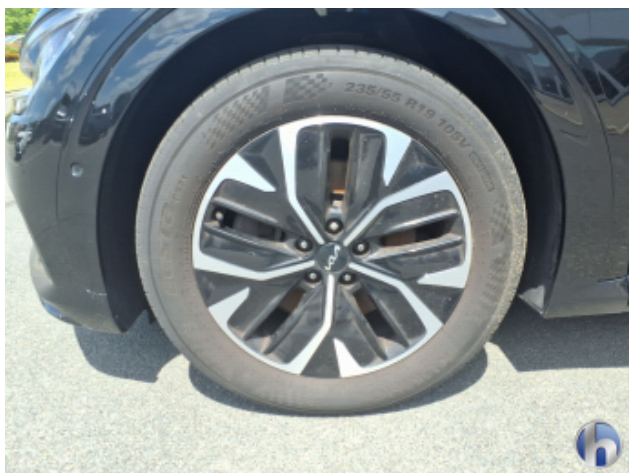
Bereifung

| Montierte Bereifung | | |
|---|---|---|
| 1. Achse - links / Zust. | <b>Kumho</b> | <b>235/55/R19/-V 5 mm</b> |
| 1. Achse - rechts / Zust. | <b>Kumho</b> | <b>235/55/R19/-V 5 mm</b> |

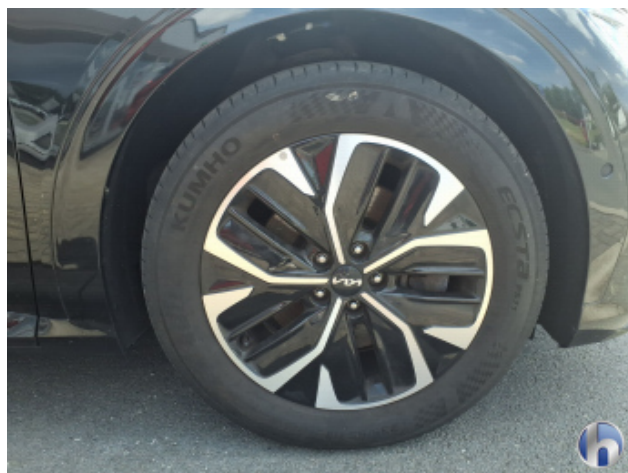
Bereifung

| Montierte Bereifung | | |
|---|---|---|
| 2. Achse - links / Zust. | <b>Kumho</b> | <b>235/55/R19/-V 4 mm</b> |
| 2. Achse - rechts / Zust. | <b>Kumho</b> | <b>235/55/R19/-V 4 mm</b> |
