CITROËN C3 AIRCROSS (06.2024->) HYBRID 145 MAX MILD-HYBRID 107 KW (MOTOR 1,2 LTR. - 100 KW) 5-TÜRIG

VIN: VR7CGHPY9ST181133

Bewertungsdetails

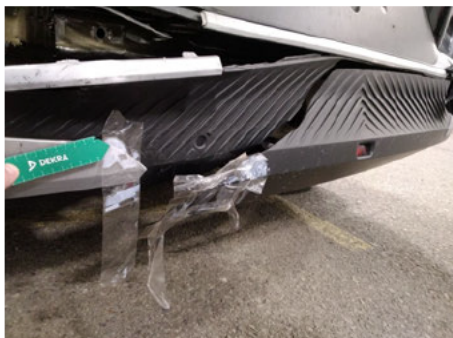
Sensor Einparkhilfe / Hinten / Defekt

| 024 | Sensor Einparkhilfe / Hinten | Defekt | Ersetzen |

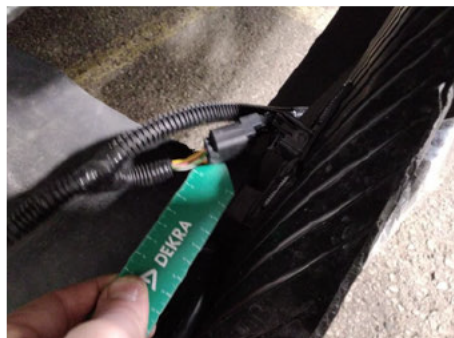
Sensor Einparkhilfe / Hinten / Defekt
