# Zustandsbericht

Protokollnummer: 45765088  
Auftrags-Nr / Referenz: 52416978  
Besichtigungsdatum: 20.05.2026

| Hersteller / Modell | Volvo XC60 B4 B Core | | |
| Kennzeichen | F-JJ 460 | Fahrgestellnummer | LYVUZK9V0RB797495 |

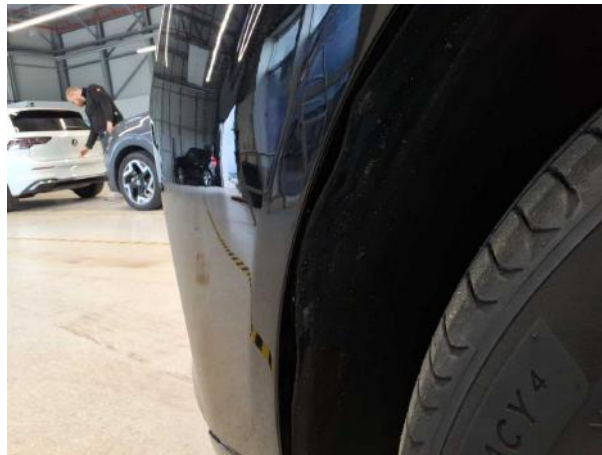
**Beschädigung #1:** Kotflügel links: Innenkotflügel - Fehlstellung - instandsetzen

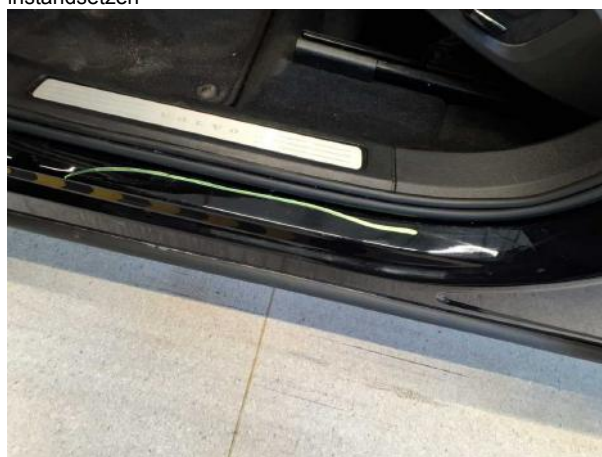
| Nr. | Bauteilgruppe | Beschreibung |
|---|---|---|
| 3 | Schweller links | Einstieg - Kratzer - Smart Repair |

**Beschädigung #3:** Schweller links: Einstieg - Kratzer - Smart Repair

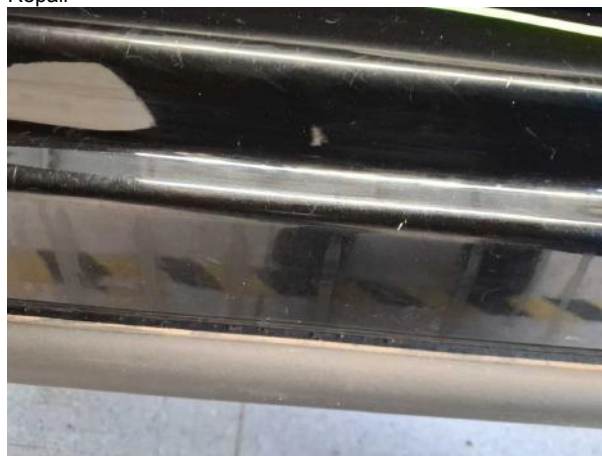
**Beschädigung #3:** Schweller links: Einstieg - Kratzer - Smart Repair

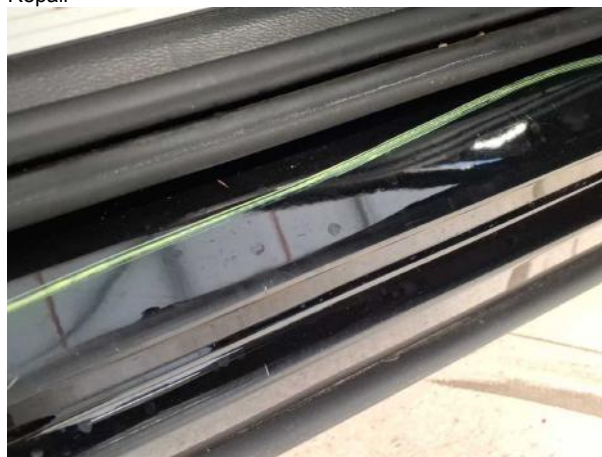
| Nr. | Bauteilgruppe | Beschreibung |
|---|---|---|
| 4 | Schweller rechts | Einstieg - Kratzer - Smart Repair |

**Beschädigung #4:** Schweller rechts: Einstieg - Kratzer - Smart Repair

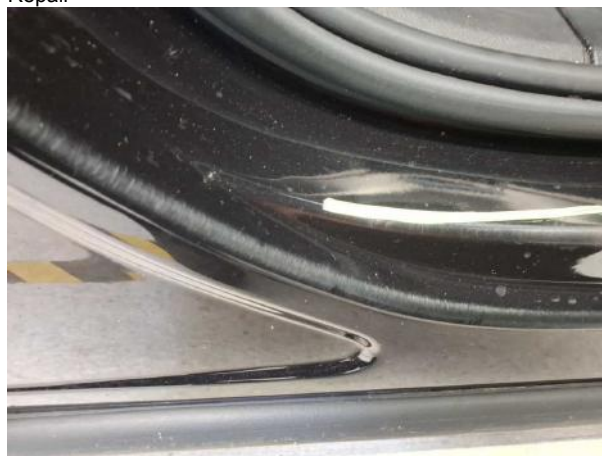
**Beschädigung #4:** Schweller rechts: Einstieg - Kratzer - Smart Repair

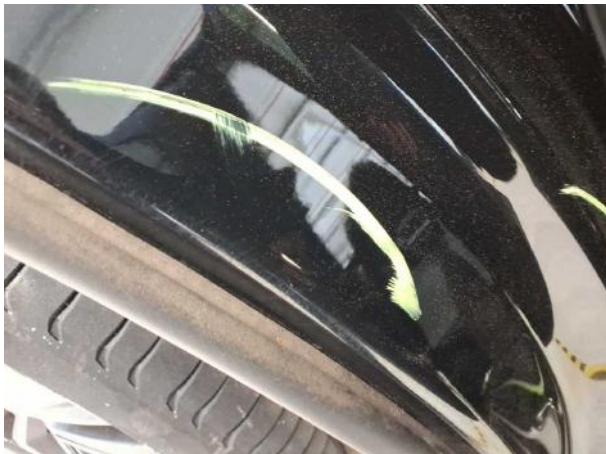
| Nr. | Bauteilgruppe | Beschreibung |
|---|---|---|
| 5 | Seitenwand rechts | Einstieg - Kratzer - Smart Repair |

**Beschädigung #5:** Seitenwand rechts: Einstieg - Kratzer - Smart Repair

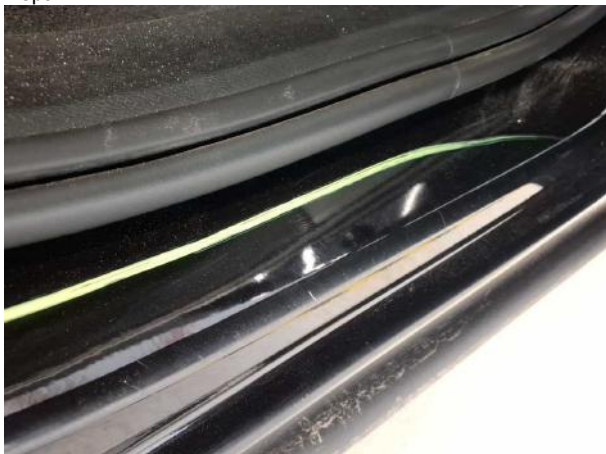
**Beschädigung #5:** Seitenwand rechts: Einstieg - Kratzer - Smart Repair

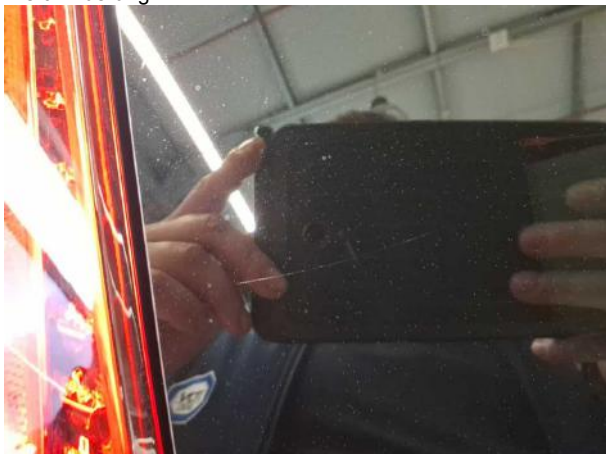
**Beschädigung #7:** Verglasung: Heckscheibe - verkratzt / verschürft - Wertminderung

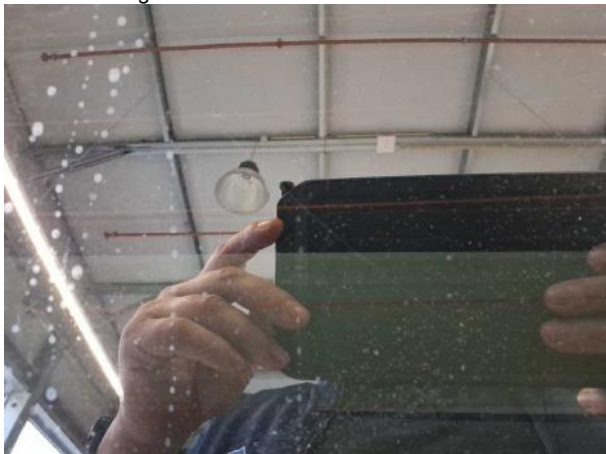
**Beschädigung #7:** Verglasung: Heckscheibe - verkratzt / verschürft - Wertminderung

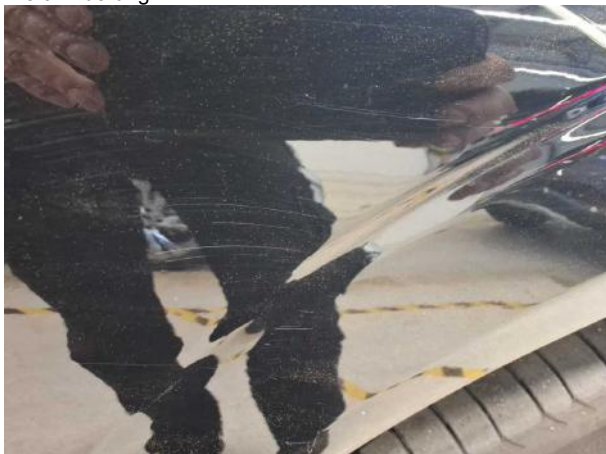
| Nr. | Bauteilgruppe | Beschreibung |
|---|---|---|
| 8 | Kotflügel rechts | Kotflügel rechts - Kratzer - Smart Repair |

**Beschädigung #8:** Kotflügel rechts: Kotflügel rechts - Kratzer - Smart Repair

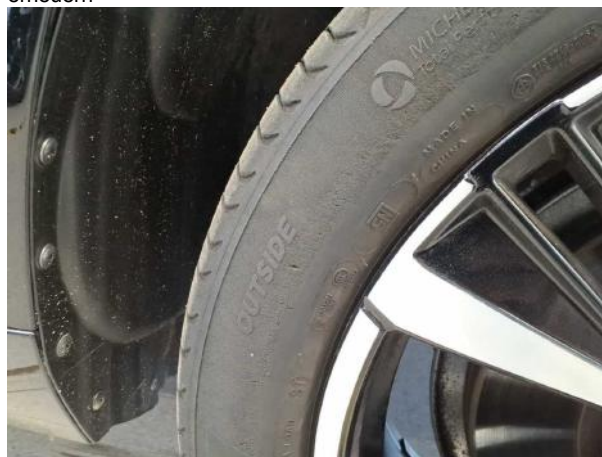
| Nr. | Bauteilgruppe | Beschreibung |
|---|---|---|
| 9 | Rad/Reifen | Reifen vorn rechts - beschädigt - erneuern |

**Beschädigung #9:** Rad/Reifen: Reifen vorn rechts - beschädigt - erneuern

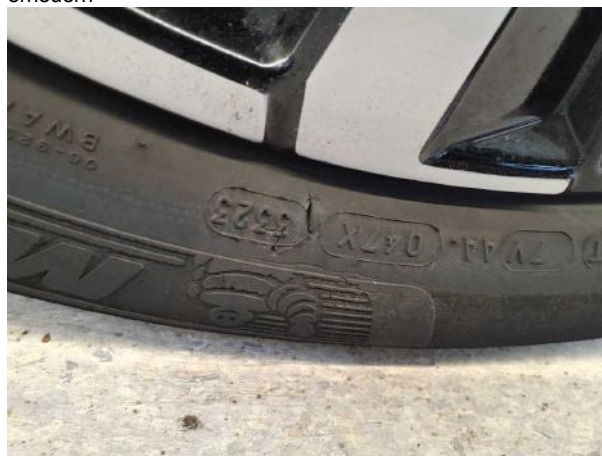
**Beschädigung #9:** Rad/Reifen: Reifen vorn rechts - beschädigt - erneuern

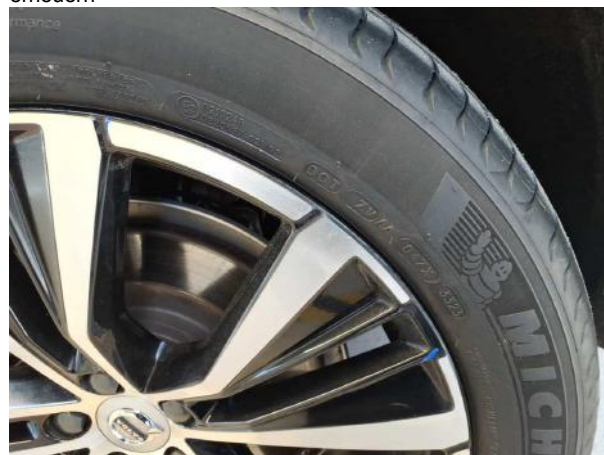
| Nr. | Bauteilgruppe | Beschreibung |
|---|---|---|
| 10 | Rad/Reifen | Leichtmetallfelge hinten links (Felge lackiert, vorschaden nicht einschätzbar) - nicht fachgerecht instandgesetzt - erneuern |

**Beschädigung #10:** Rad/Reifen: Leichtmetallfelge hinten links (Felge lackiert, vorschaden nicht einschätzbar) - nicht fachgerecht

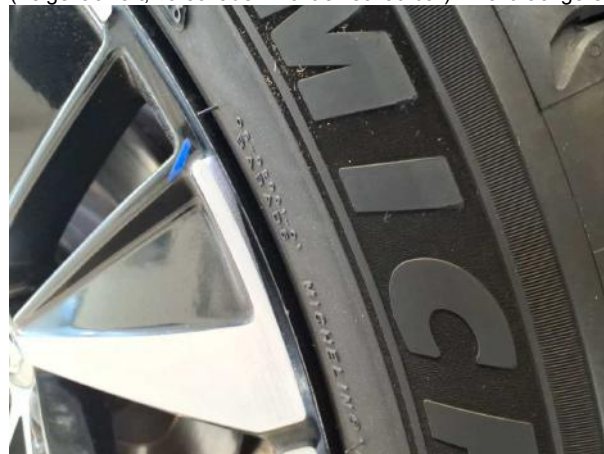
**Beschädigung #10:** Rad/Reifen: Leichtmetallfelge hinten links (Felge lackiert, vorschaden nicht einschätzbar) - nicht fachgerecht

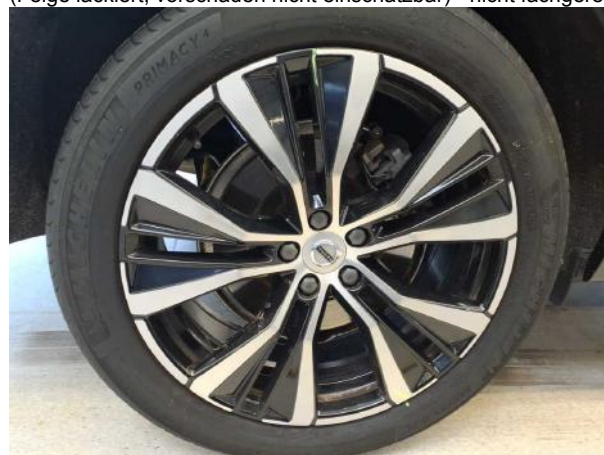
| Nr. | Bauteilgruppe | Beschreibung |
|---|---|---|
| 11 | Rad/Reifen | Leichtmetallfelge hinten rechts (Felge lackiert; vorschaden nicht einschätzbar) - nicht fachgerecht instandgesetzt - erneuern |

**Beschädigung #11:** Rad/Reifen: Leichtmetallfelge hinten rechts (Felge lackiert; vorschaden nicht einschätzbar) - nicht fachgerecht

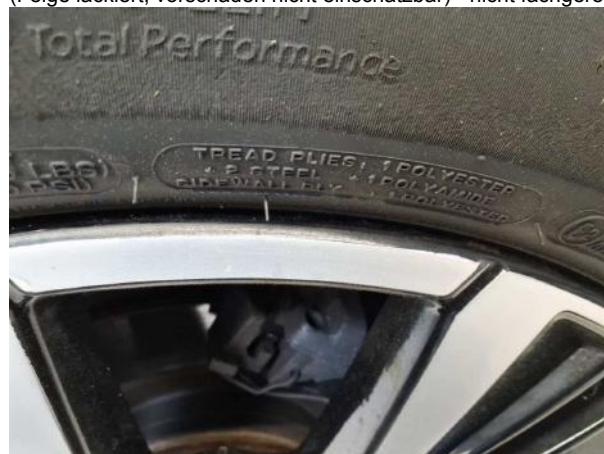
**Beschädigung #11:** Rad/Reifen: Leichtmetallfelge hinten rechts (Felge lackiert; vorschaden nicht einschätzbar) - nicht fachgerecht

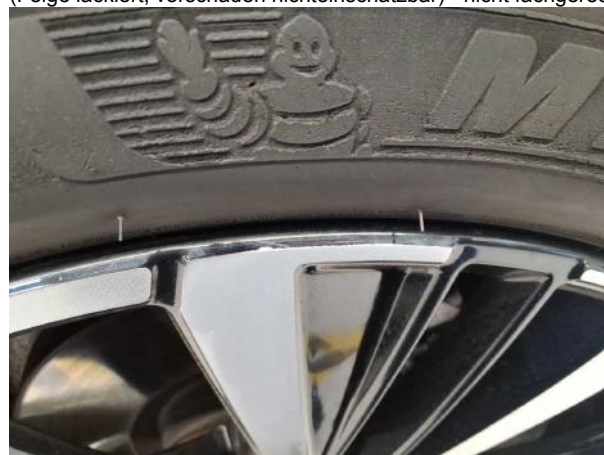
| Nr. | Bauteilgruppe | Beschreibung |
|---|---|---|
| 13 | Rad/Reifen | Leichtmetallfelge vorn rechts (Felge lackiert; vorschaden nicht einschätzbar) - nicht fachgerecht instandgesetzt - erneuern |

**Beschädigung #13:** Rad/Reifen: Leichtmetallfelge vorn rechts (Felge lackiert; vorschaden nicht einschätzbar) - nicht fachgerecht

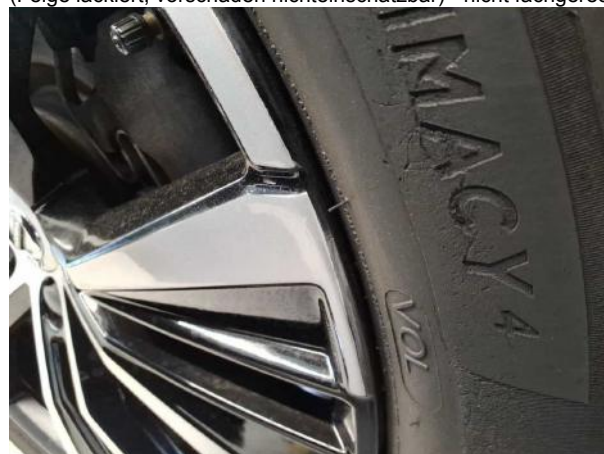
**Beschädigung #13:** Rad/Reifen: Leichtmetallfelge vorn rechts (Felge lackiert; vorschaden nicht einschätzbar) - nicht fachgerecht

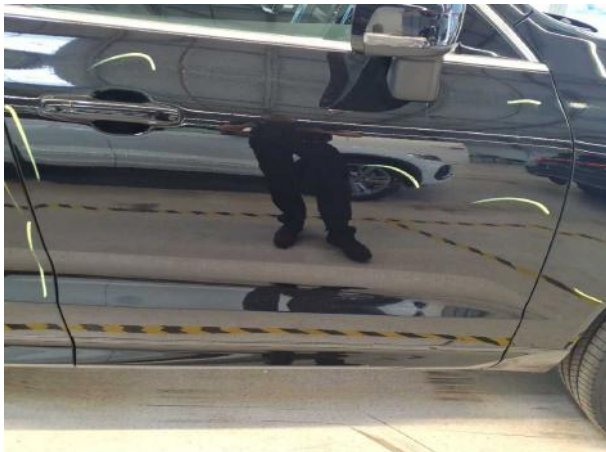
**Beschädigung #17:** Tür vorn rechts: Tür - Kratzer - lackieren

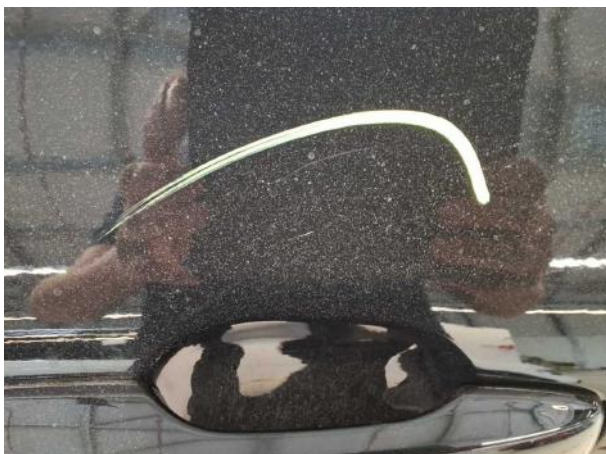
**Beschädigung #17:** Tür vorn rechts: Tür - Kratzer - lackieren

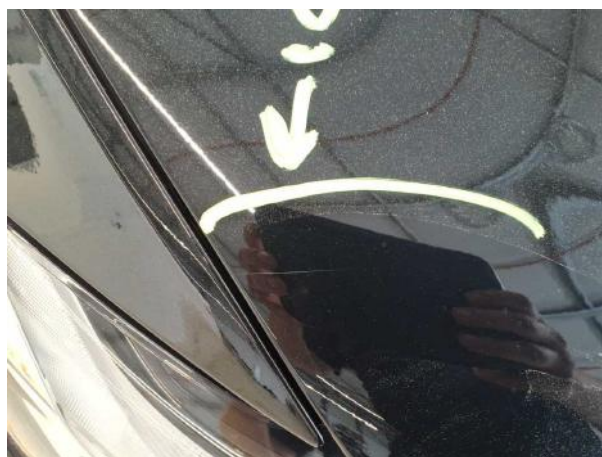
**Beschädigung #19:** Motorhaube: Motorhaube (Anätzung) - Kratz... - lackieren

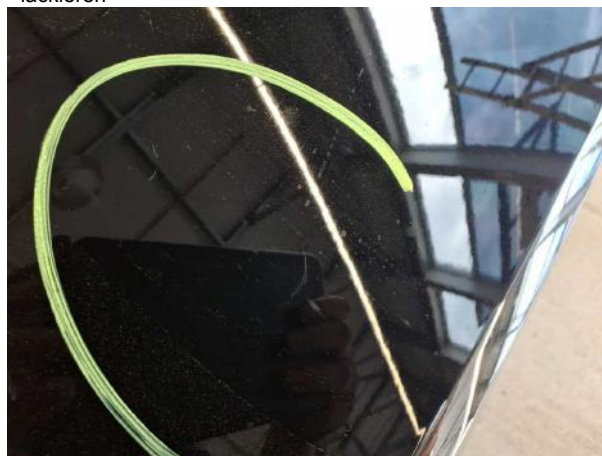
**Beschädigung #19:** Motorhaube: Motorhaube (Anätzung) - Kratz... - lackieren
