**Fahrzeug:** KIA EV6 77,4 kWh 168 kW Heckantrieb Sports Utility Vehicle 5-türig 0 ccm 229 PS / 168 KW Elektrisch Automatik

| Amtliches Kennzeichen: | GE -SG 0146E | Fahrgestell-Nummer: | KNAC381AFP5110528 |

## Zustandsbericht

| Besichtigungsdatum | 06.07.2026 |

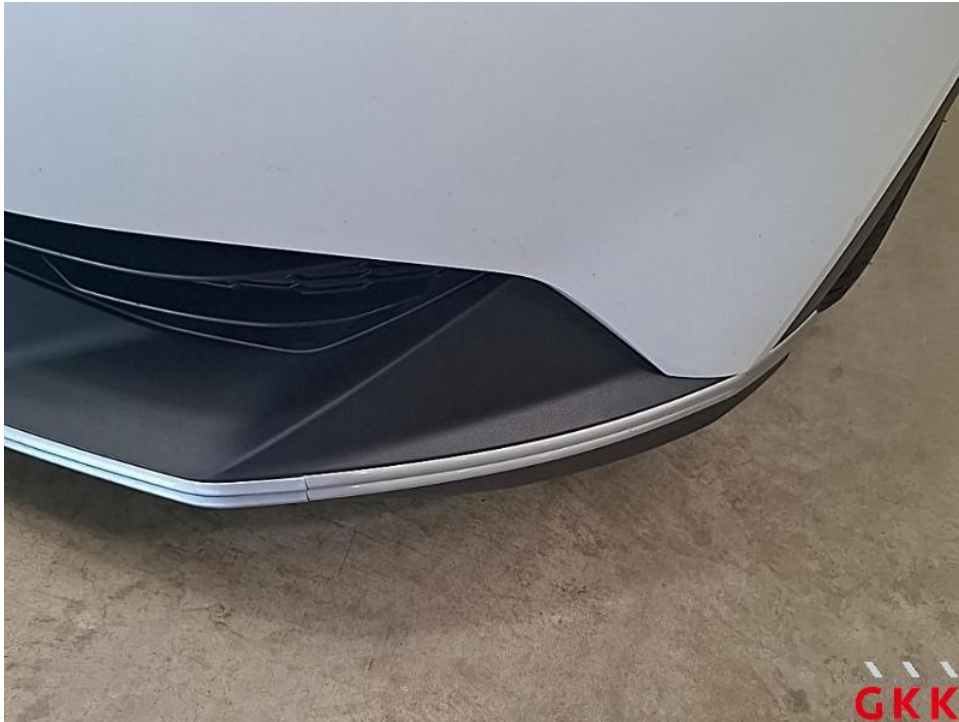
Stoßfänger vorne Spoiler -unlackiert-, Steinschlag und Kratzer (Bild 26, Bild 27, Bild 28)

Bild 27. Stoßfänger vorne, Spoiler -unlackiert-, Steinschlag und Kratzer, ersetzen

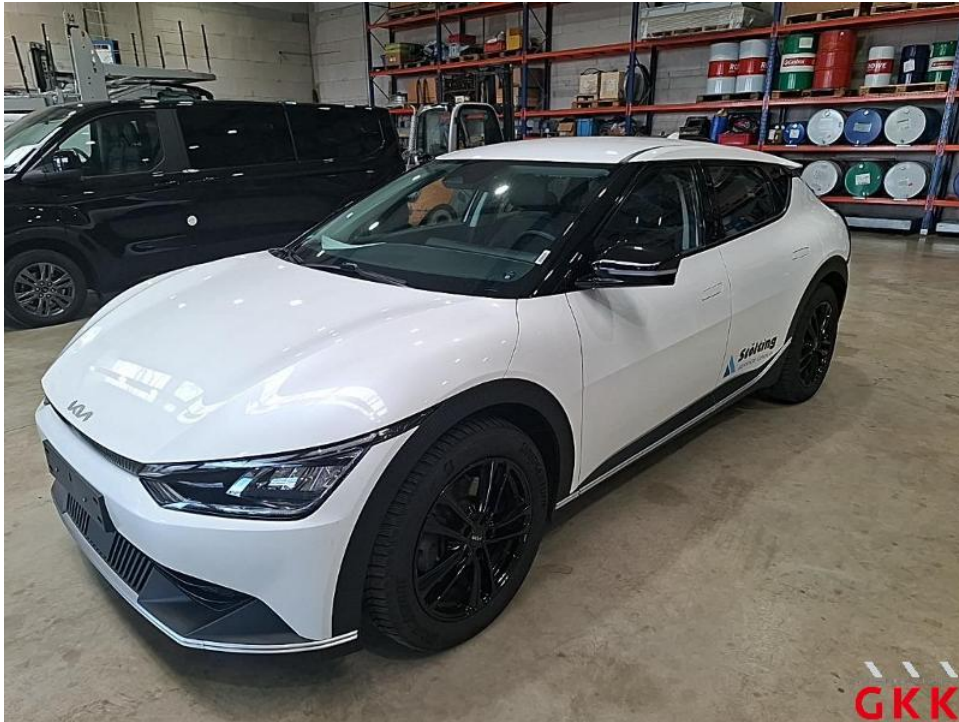
Beschriftungs- / Werbefolie, beklebt (Bild 29, Bild 30)

Bild 29. Beschriftungs- / Werbefolie, beklebt, entkleben

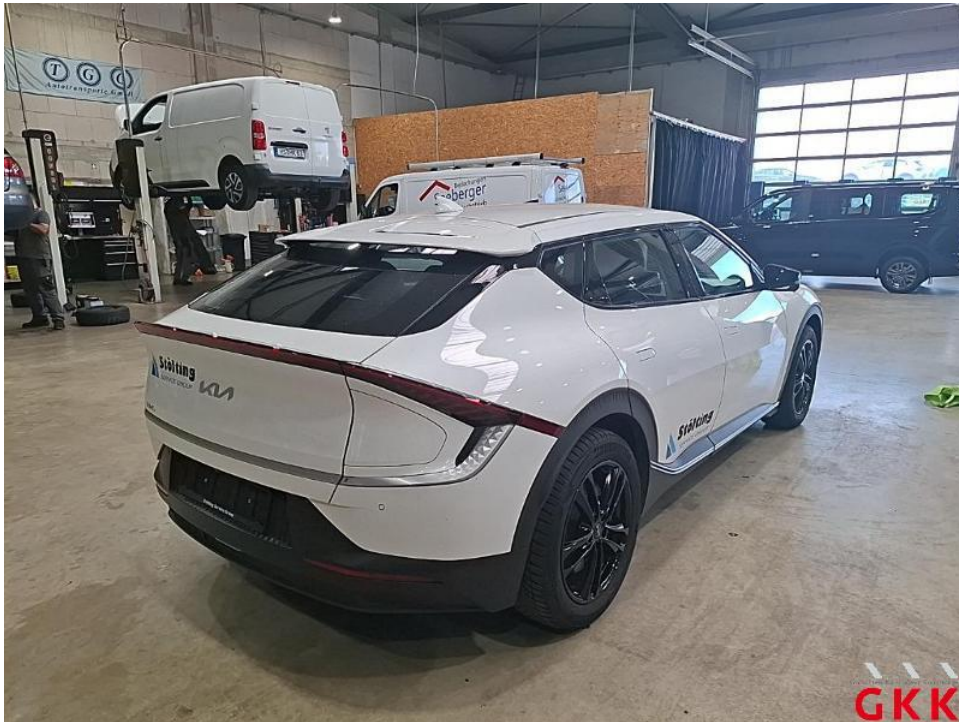
Bild 30. Beschriftungs- / Werbefolie, beklebt, entkleben

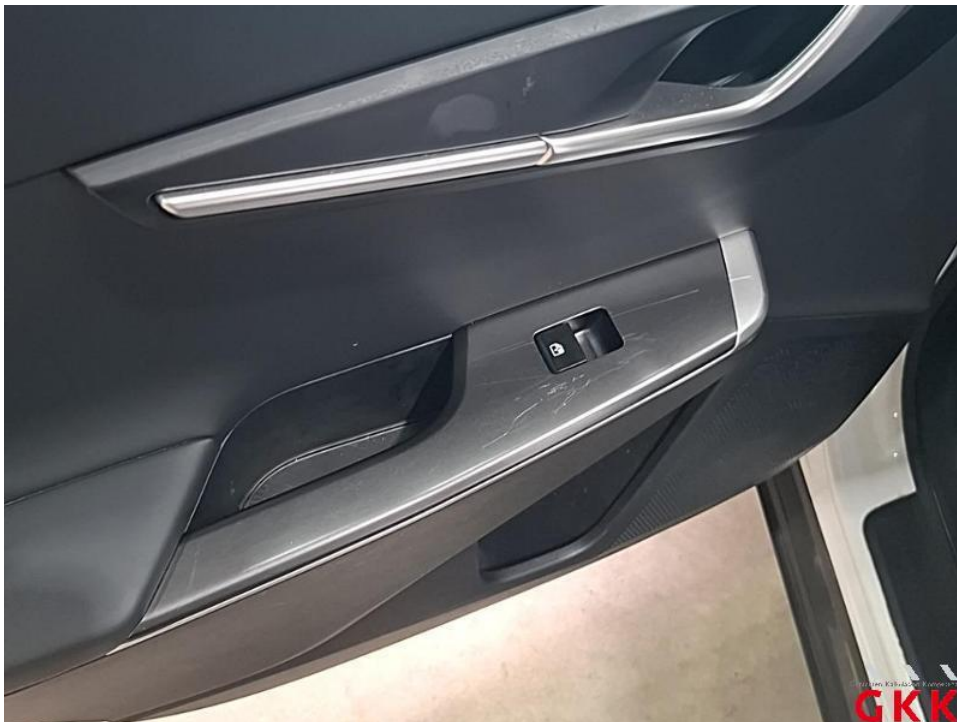
Tür hinten links Innenverkleidung -Standard-, verkratzt (Bild 39, Bild 40, Bild 41)

Bild 39. Tür hinten links, Innenverkleidung -Standard-, verkratzt, ersetzen

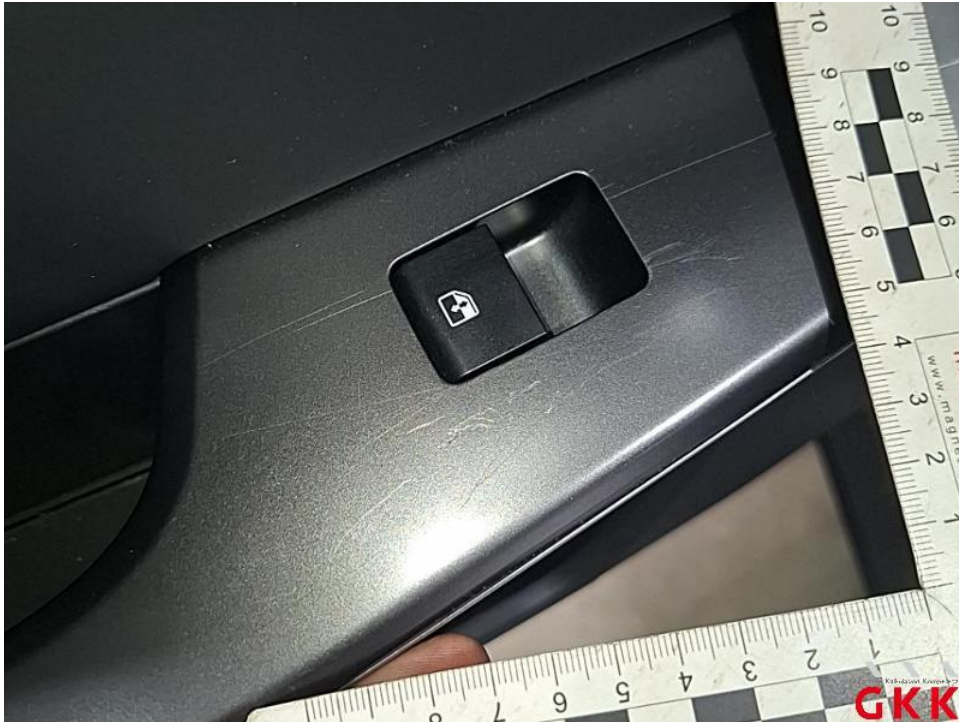
Bild 41. Tür hinten links, Innenverkleidung -Standard-, verkratzt, ersetzen

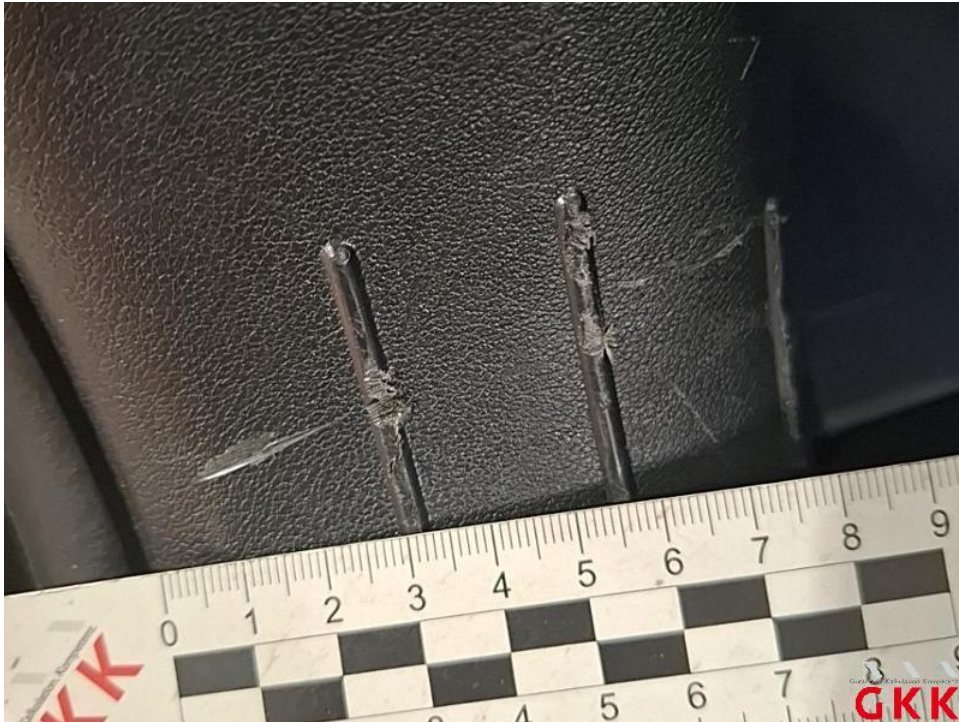
Seitenwand links Innenverkleidung, verkratzt (Bild 50, Bild 51, Bild 52)

Bild 51. Seitenwand links, Innenverkleidung, verkratzt, ersetzen

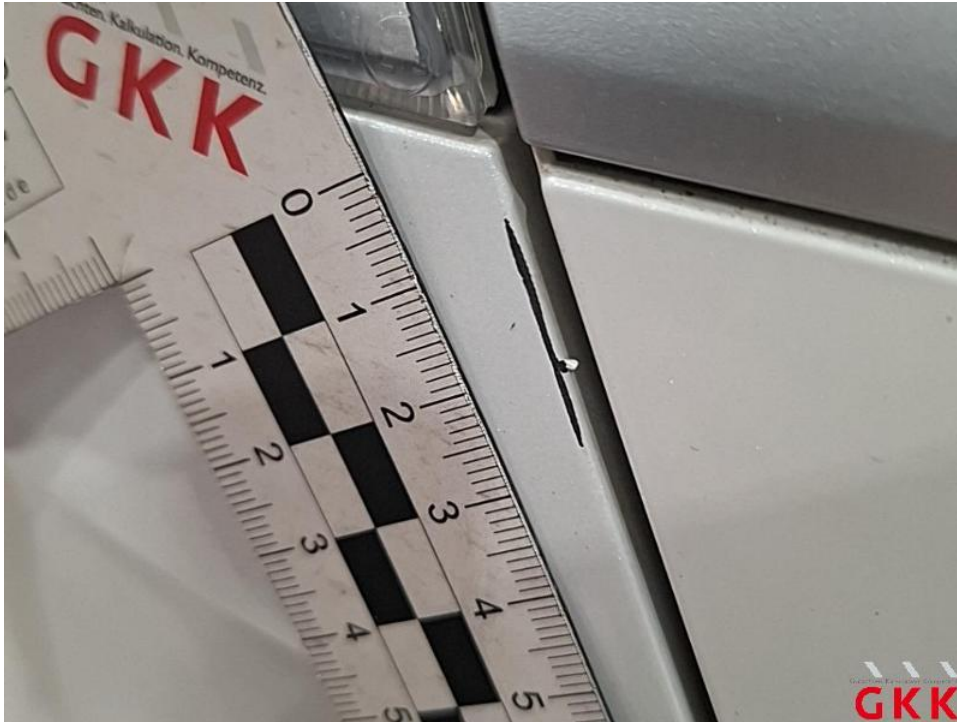
Stoßfänger hinten Ecke links -lackiert-, verkratzt (Bild 59, Bild 60, Bild 61)

Bild 61. Stoßfänger hinten, Ecke links -lackiert-, verkratzt, lackieren

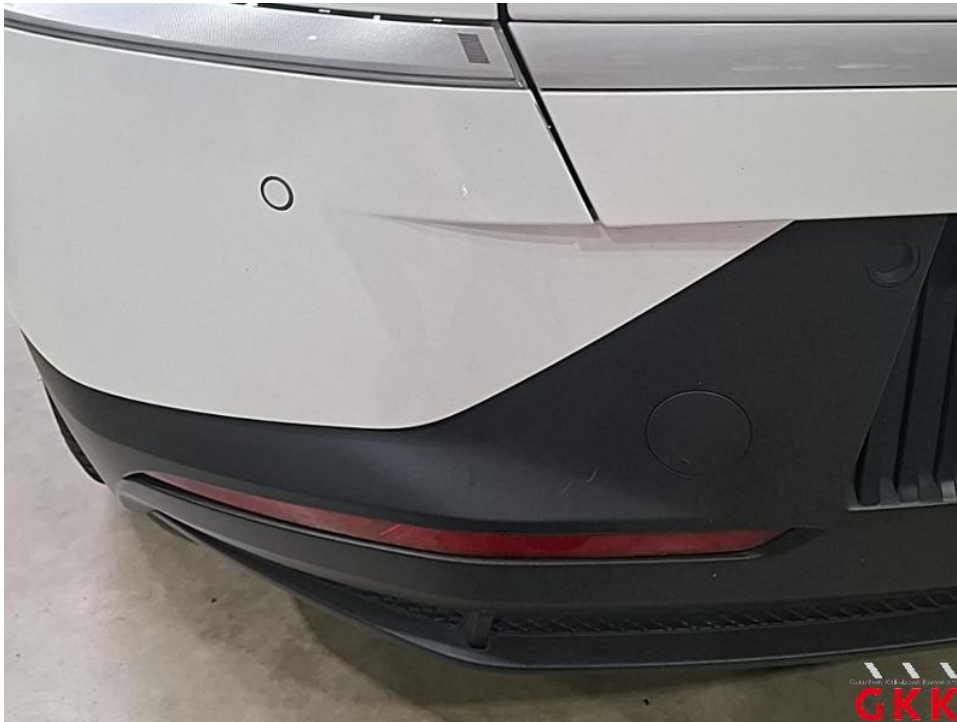
Stoßfänger hinten Spoiler -unlackiert-, verkratzt (Bild 62, Bild 63, Bild 64)

Bild 62. Stoßfänger hinten, Spoiler -unlackiert-, verkratzt, Smartrepair

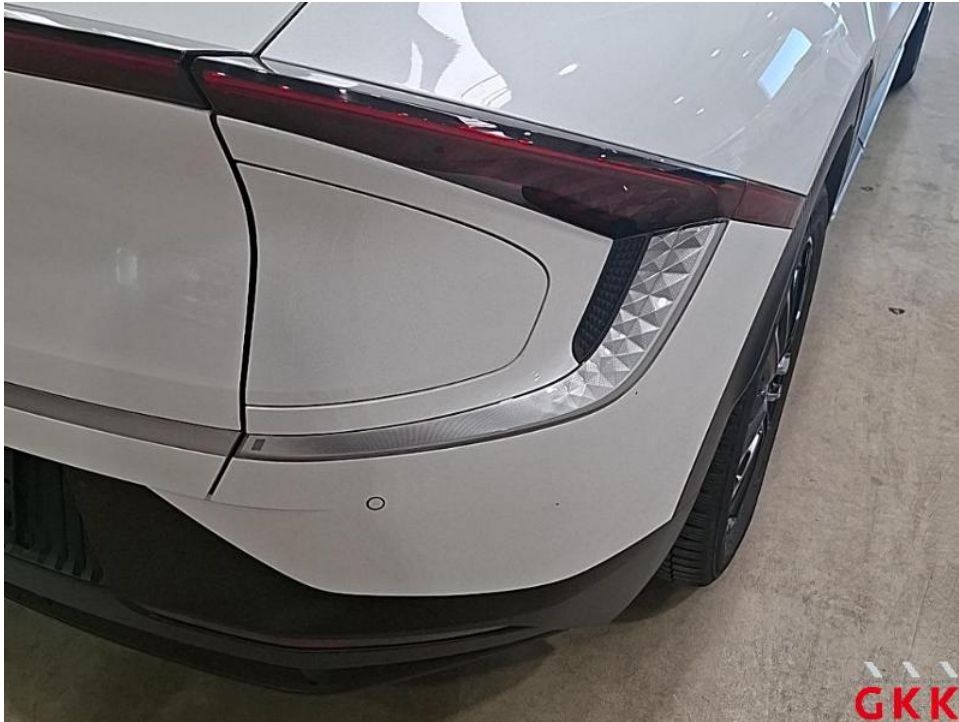
Stoßfänger hinten Ecke rechts -lackiert-, verkratzt (Bild 65, Bild 66, Bild 67)

Bild 65. Stoßfänger hinten, Ecke rechts -lackiert-, verkratzt, lackieren

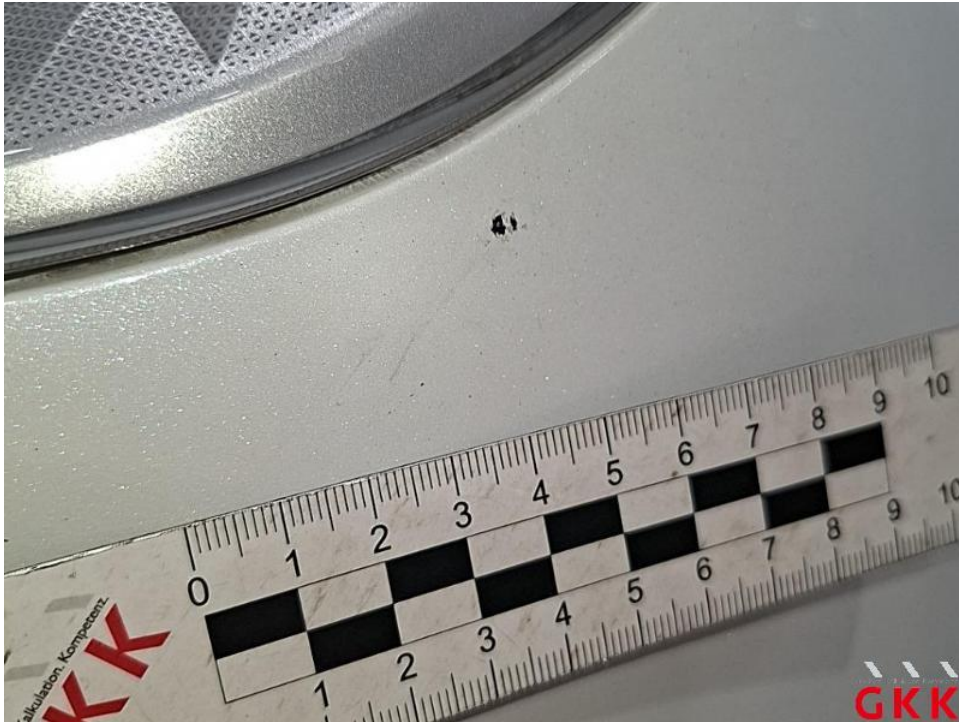
Bild 67. Stoßfänger hinten, Ecke rechts -lackiert-, verkratzt, lackieren

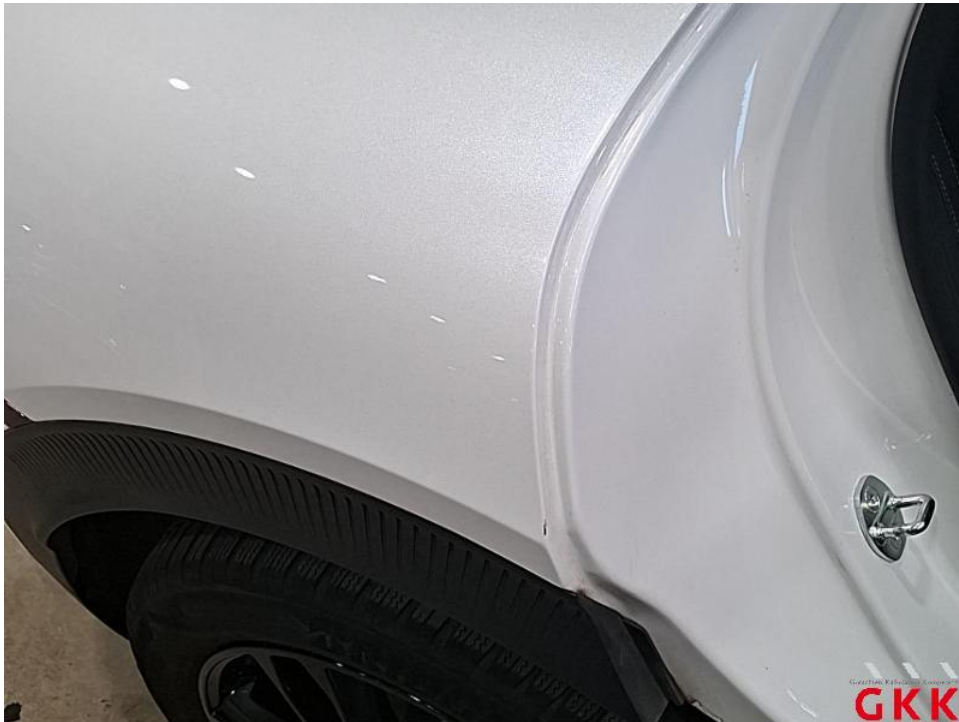
Seitenwand rechts, verkratzt (Bild 68, Bild 69)

Bild 68. Seitenwand rechts, verkratzt, Smartrepair

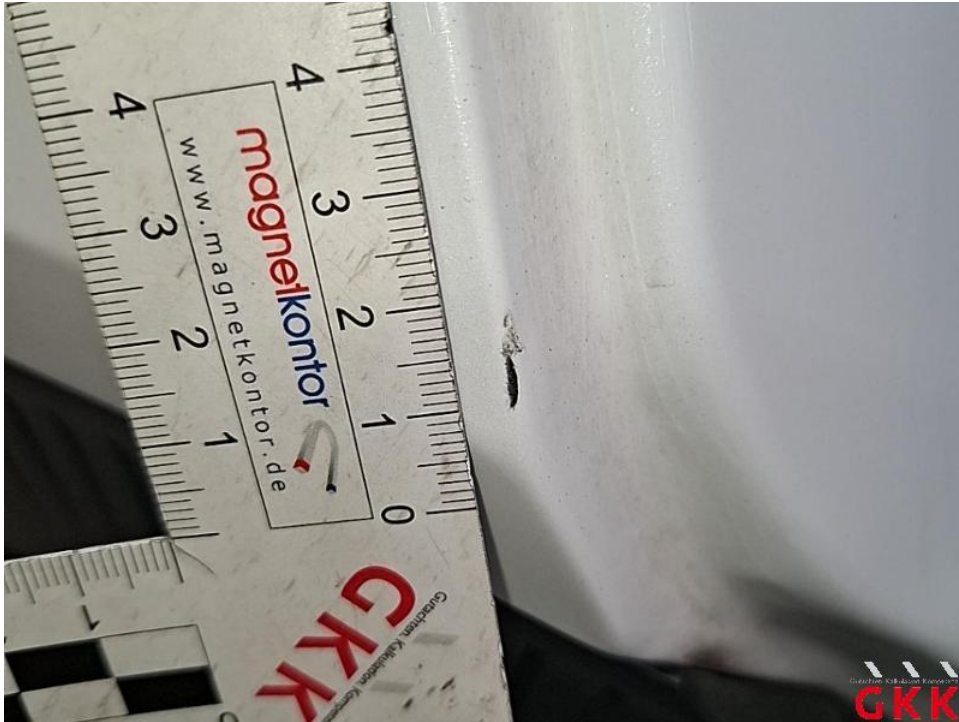
Bild 69. Seitenwand rechts, verkratzt, Smartrepair
