**Fahrzeug:** FORD Kuga 2.5 Duratec FHEV Cool & Connect CVT 4WD Sports Utility Vehicle 5-türig  
2488 ccm 190 PS / 140 KW bleifrei 0-Gang Automatik

## Zustandsbericht

**TÜV SÜD Auto Service GmbH**  
Römeräcker 1  
76351 Linkenheim - Hochstetten

Inspection date: 27 Jul 2026  
**Protocol number: 46784035**  
Delivery date: 28 Jul 2026

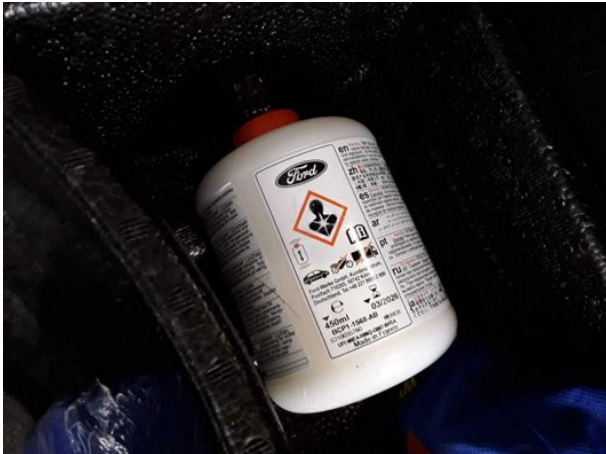
**Damage #1:** Equipment: Tirefit filler - Expired - Replace

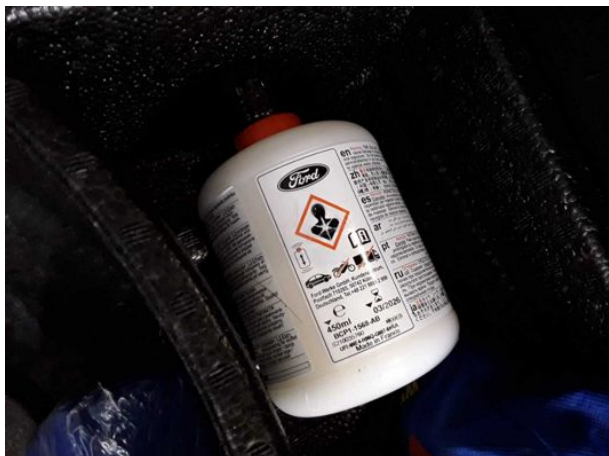
**Beschädigung #1:** Ausrüstung: Tirefit Füllmittel - abgelaufen - erneuern

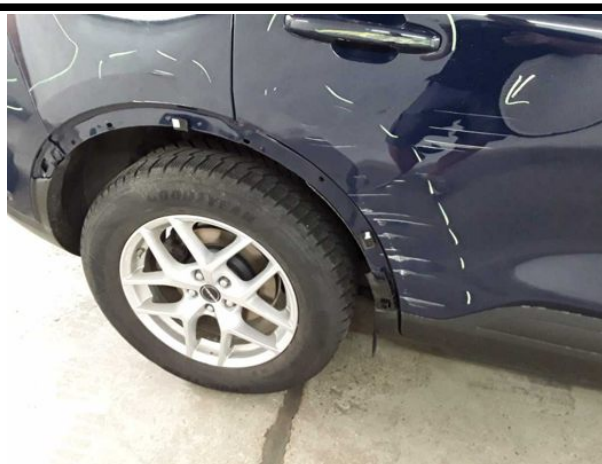
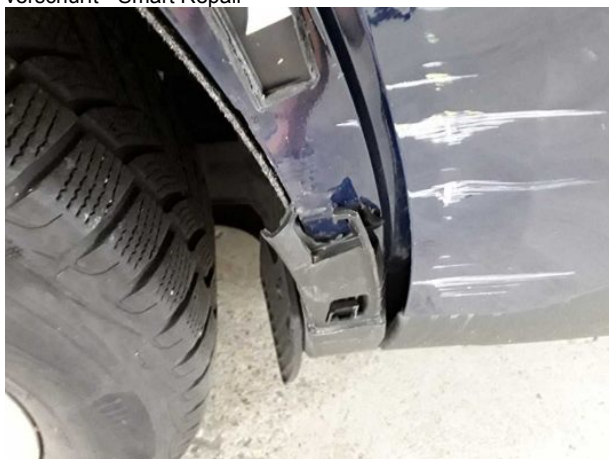
| Nr. | Bauteilgruppe | Beschreibung |
|---|---|---|
| 8 | Seitenwand rechts | Radhausverbreiterung - gebrochen / gerissen - erneuern |

**Beschädigung #8:** Seitenwand rechts: Radhausverbreiterung... gebrochen / gerissen - erneuern

**Beschädigung #8:** Seitenwand rechts: Radhausverbreiterung - gebrochen / gerissen - erneuern

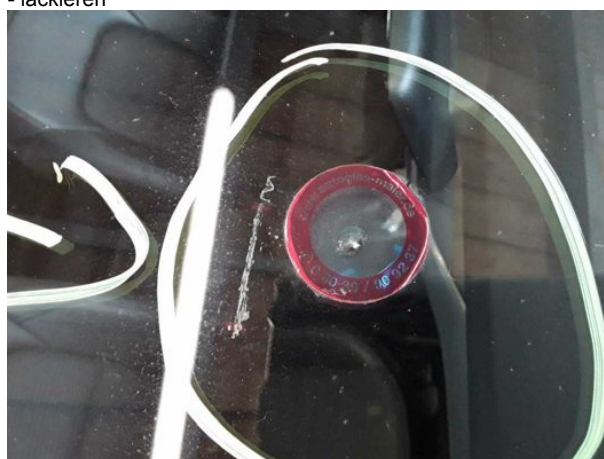
| Nr. | Bauteilgruppe | Beschreibung |
|---|---|---|
| 17 | Verglasung | Frontscheibe (Rissbildung) - Steinschlag - erneuern |

**Beschädigung #17:** Verglasung: Frontscheibe (Rissbildung) - Steinschlag - erneuern

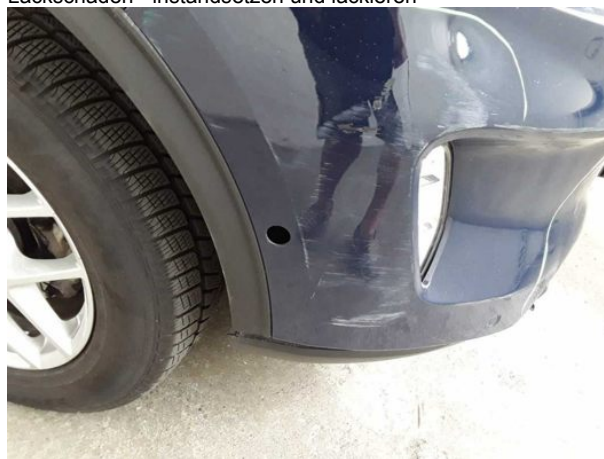
**Damage #21:** Front bumper: Front bumper - Deformed - Replace

**Beschädigung #21:** Stossfänger vorn: Stossfänger vorn - verformt - erneuern
