## Expertise

| Hersteller: Land Rover | FIN: SALZA2BN5PH220800 |
| Modell: Range Rover Evoque | Kennzeichen: |

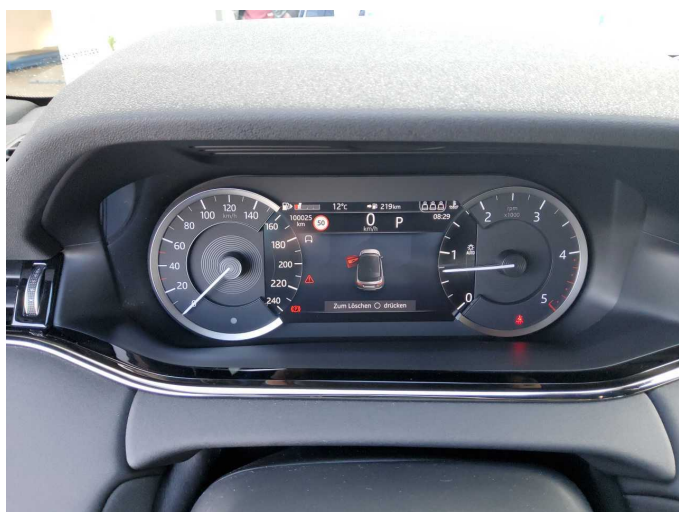
Abbildung 9: Kombiinstrument

| <b>Wartungsheft / Nachweis</b> | digitaler Nachweis / unvollständig | <b>Restlauf bis Service</b> | 0 km |

| Nr. | Bauteilgruppe | Beschreibung | Kosten (netto) | Minderwert |
|---|---|---|---|---|
| 1 | Sonstiges | Inspektion/Wartung - fällig - durchführen | 800,00 € | 800,00 € |
