Zustandsbericht

Kunde :	Allane SE HCBE	Amtl. Kennzeichen :	TUT-D 273E
Berichtsnummer :	000000922041-DE968		
Referenznummer:	31182517

Hyundai Ioniq 5 (05.2021->) Basis Elektro

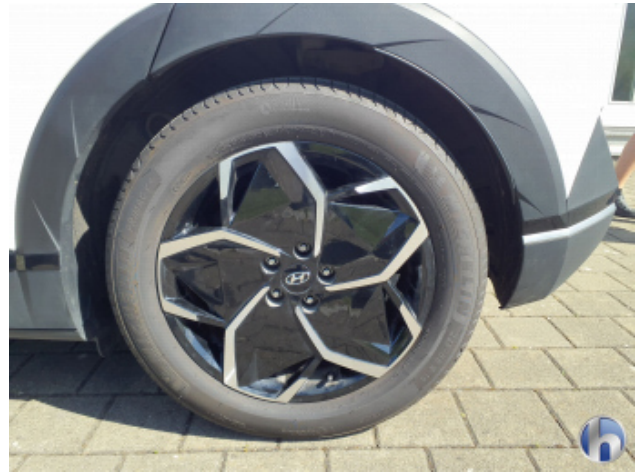
Bereifung

Reifenart / Felgentyp:	Sommerreifen	Aluminium original
1. Achse - links / Zust.	Michelin	235/50/R19/-- 5 mm
1. Achse - rechts / Zust.	Michelin	235/50/R19/-- 5 mm
2. Achse - links / Zust.	Michelin	235/50/R19/-- 4 mm
2. Achse - rechts / Zust.	Michelin	235/50/R19/-- 4 mm
Verkehrssicherheit:	Verkehrssicher
