Zustandsbericht

Protokollnummer: 45866795
Auftrags-Nr / Referenz: 48094467_1
Besichtigungsdatum: 14.04.2026

| Hersteller / Modell | Opel Corsa 1.2 Direct Injection Turbo Start/Stop Ultimate | | |
| Kennzeichen | GI-AS 7821 | Fahrgestellnummer | VXKUPHNEKM4312607 |

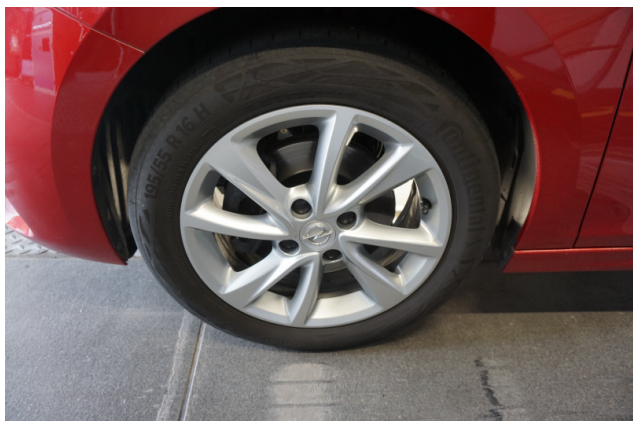
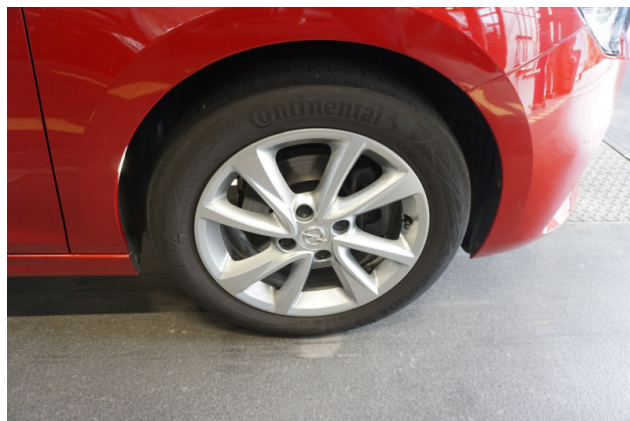
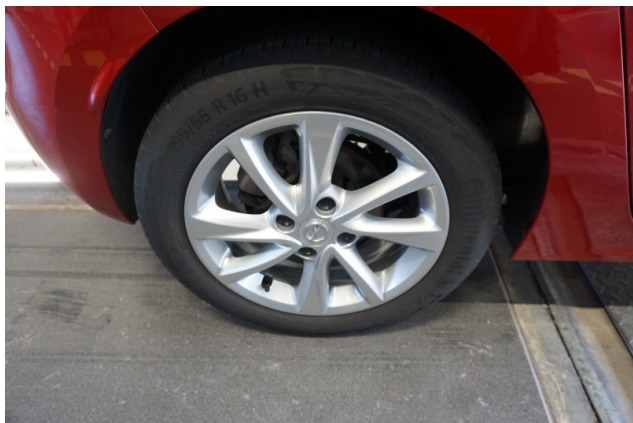
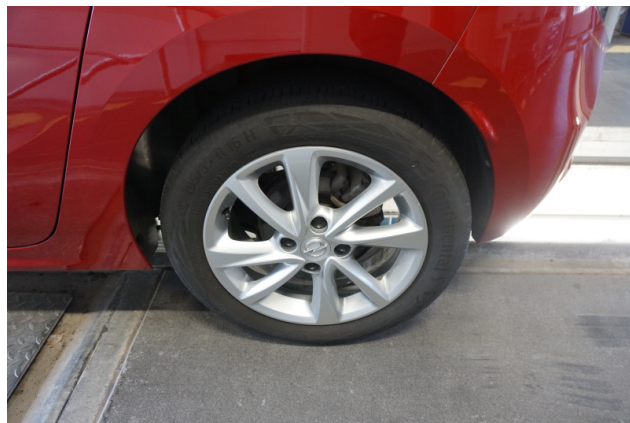
Abbildung 13: Montierte Bereifung

Abbildung 14: Montierte Bereifung

Abbildung 15: Montierte Bereifung

Abbildung 16: Montierte Bereifung
