LVV Nr 5004351
Hersteller Škoda
Model Kamiq
Variante Tour 1.0 TSI
Listenpreis 27.630,25
VIN TMBGR9NW1N3117341
Erstzulassungsdatum 1.7.2022
Kennzeichen M RP1915

Zustandsbericht / Minderwertgutachten

Auftraggeber: Mobility Concept GmbH, Grünwalder Weg 34, 82041 Oberhaching
 Besichtigung: 19.06.2026

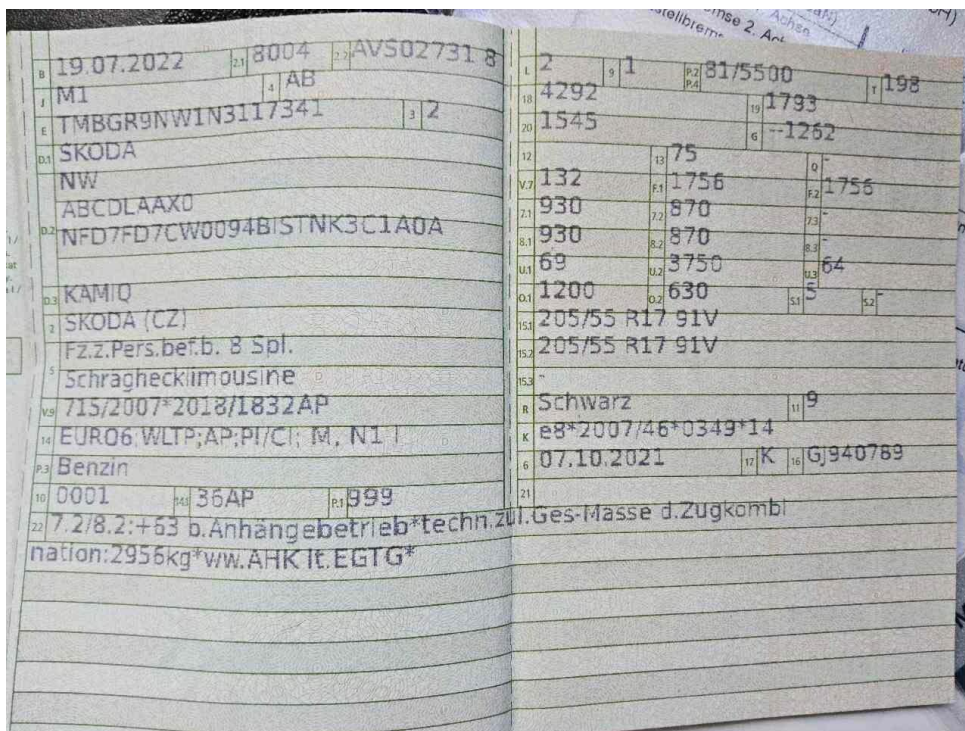
Bild 12 : ZLB Teil 1 (ohne Halterdaten)
