BMW 5 TOURING (G61)(2024->) 520 D XDRIVE M SPORT MILD-HYBRID 145 KW (MOTOR 2,0 LTR. - 145 KW DIESEL) 5-TÜRIG

VIN: WBA21GW0X0CV08073

Mängel

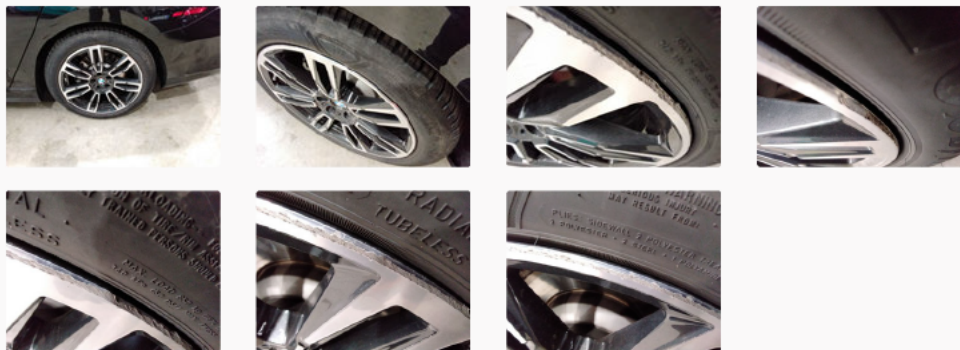
| # | Element | Defekt | Korrektur |
|---|---|---|---|
| 001 | Felge / Vorne Links<br>Material : Aluminium / Felgen-/Reifendurchmesser : 19 " / Oberfläche : Glanzgedreht | Kratzer | Ersetzen |
| 002 | Felge / Hinten Links<br>Material : Aluminium / Felgen-/Reifendurchmesser : 19 " / Oberfläche : Glanzgedreht | Kratzer | Ersetzen |
