Maxus

VIN: LSH14J7C0NA126665

Mängel

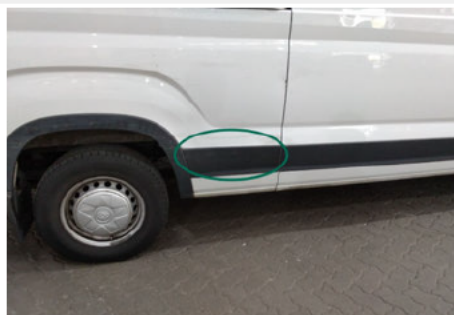
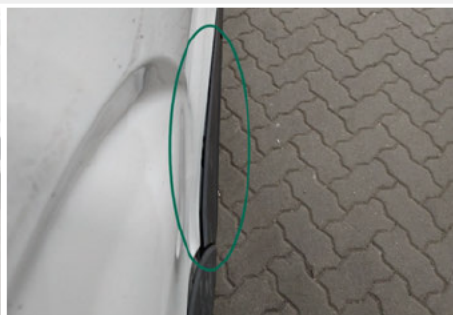
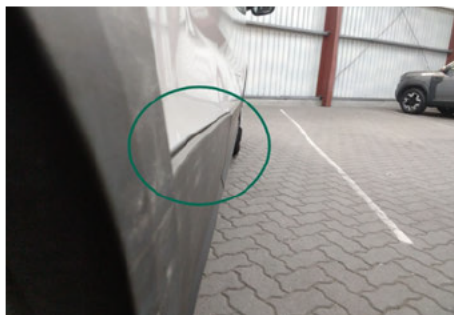
Zierleiste Seitenwand / Hinten Rechts <sup>2</sup>

Delle

- <sup>1</sup> ,  
<sup>2</sup> Verformt  
<sup>3</sup> Dach eingedrückt  
<sup>4</sup> Stark verformt

Zierleiste Seitenwand / Hinten Rechts / Delle

Ersetzen

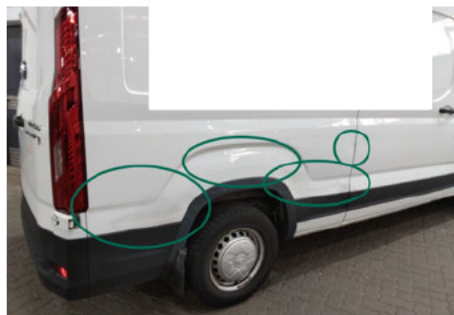
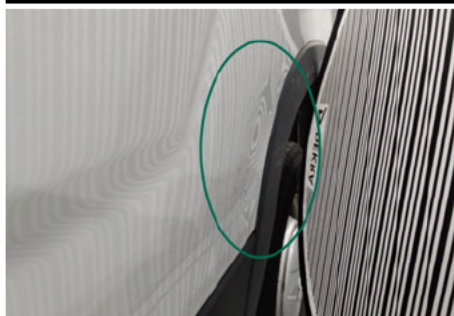
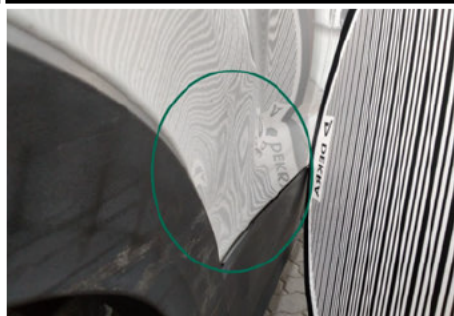
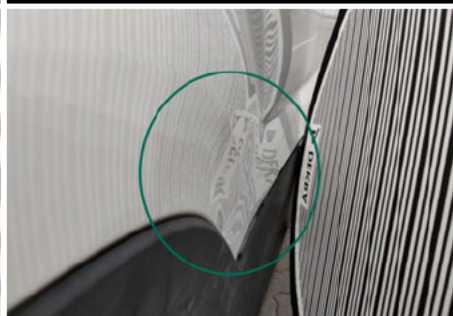
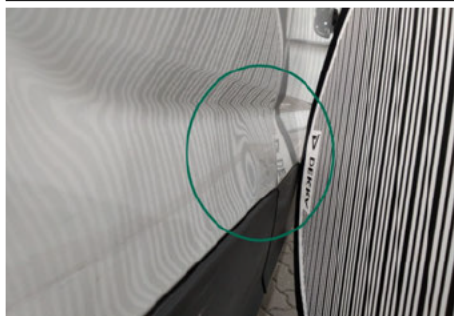
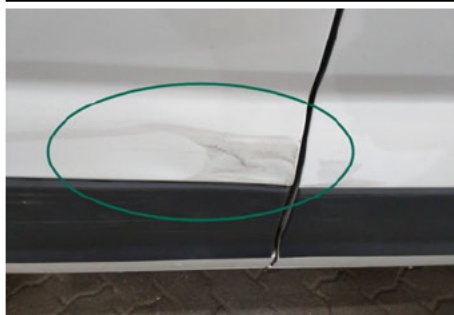
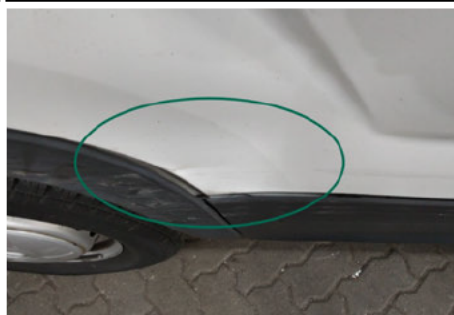
Seitenwand / Unten Hinten Rechts

Delle

Seitenwand / Unten Hinten Rechts / Delle

Reparieren
