Zustandsbericht

Protokollnummer: 44804295
 Auftrags-Nr / Referenz: 52414257_1
 Besichtigungsdatum: 10.03.2026

Hersteller / Modell	Volvo XC90 B5 D AWD Geartronic Inscription		
Kennzeichen	OD-CD 1234	Fahrgestellnummer	YV1LFK2UCN1783735
Erstzulassung	21.11.2022	Laufleistung (abgelesen)	58.473 km
HSN/TSN	9101 / BPR 00076	Kraftstoffart / Zylinder	Hybr.Diesel/E / 4
Fahrzeugart	Geländewagen	Antriebsart	Allradantrieb
Schadstoffklasse	EURO6;WLTP;AP;PI/CI; M, N1 I	Getriebe / Anzahl Gänge	Automatik
Farbe	Schwarz Metallic	Besichtigungszustand	bedingt: Licht/Nässe/Schmutz
Leistung / Hubraum	173 kW / 1.969 ccm	Nächste HU	11/2027
Wartungsheft / Nachweis	nicht vorhanden	Restlauf bis Service	0 Tag(e)
Letzte Wartung		Polsterart	Leder
Vorschaden	Keine Feststellbar	Polsterfarbe	Schwarz
Nachlackierung	Feststellbar	zul. Gesamtgewicht	2.840 kg
Dokumente	ZB I / II nicht vorhanden	Anzahl Halter	unbekannt
Schlüssel soll/ist	2/2	Anzahl Sitze / Türen	7 / 5
Vertragsnummer	52414257_1	Re-Import	Nein

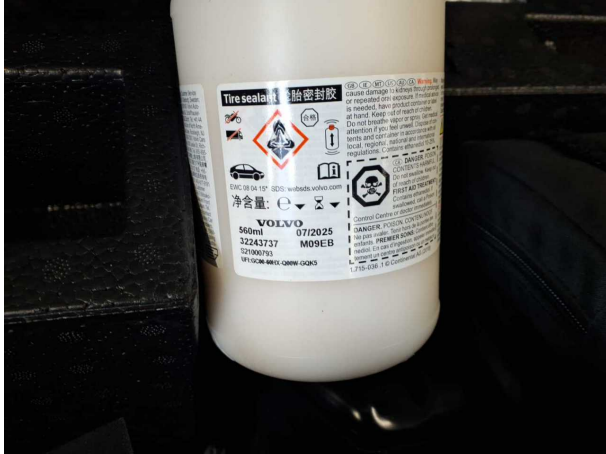
Beschädigung #1: Ausrüstung: Tirefit Füllmittel - abgelaufen - erneuern

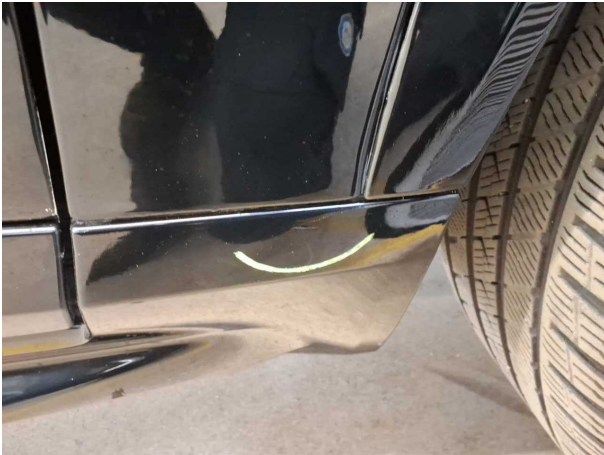
Beschädigung #6: Schweller rechts: Verkleidung - Kratzer - Smart Repair

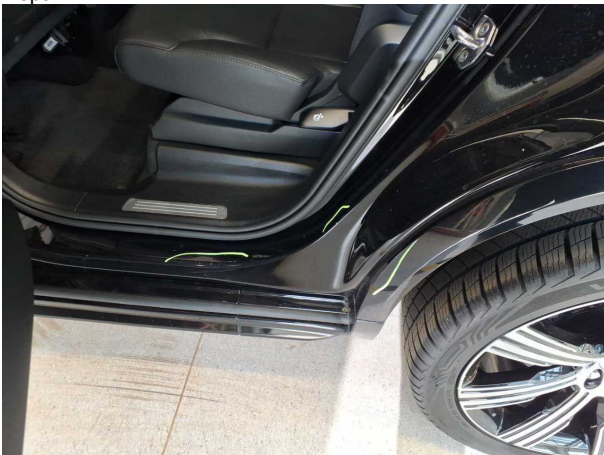
Beschädigung #7: Seitenwand links: Einstieg - Kratzer - Smart Repair

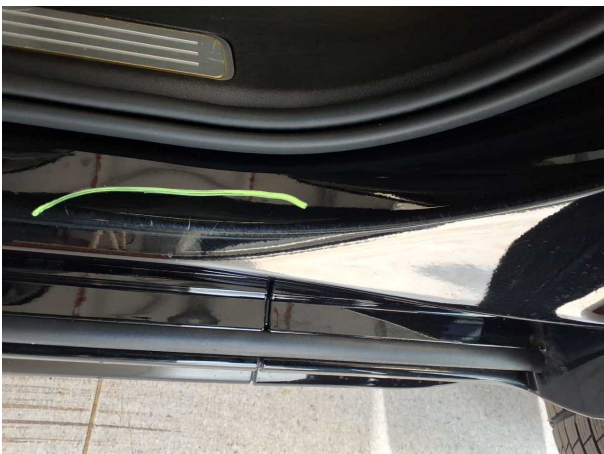
Beschädigung #7: Seitenwand links: Einstieg - Kratzer - Smart Repair

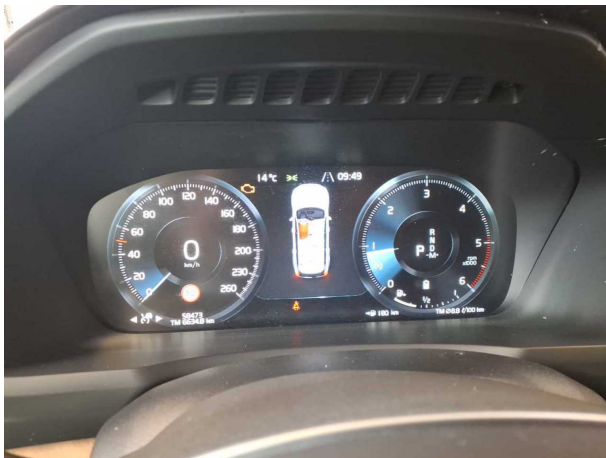
Beschädigung #15: Instrumententafel: Kontrollleuchte (MKL) - elektrischer Fehler - befunden ggf. instandsetzen

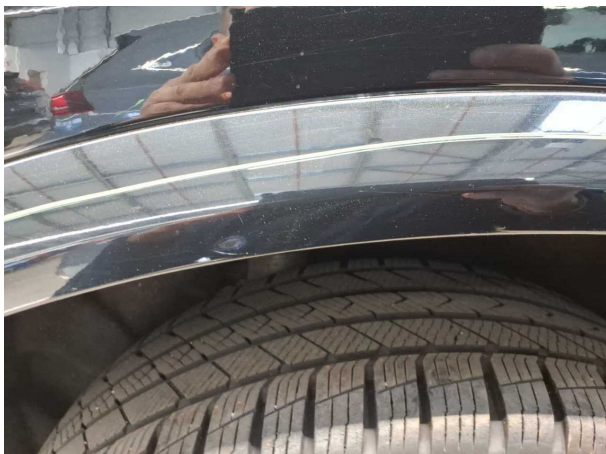
Beschädigung #21: Seitenwand rechts: Radlauf - Kratzer - lackieren

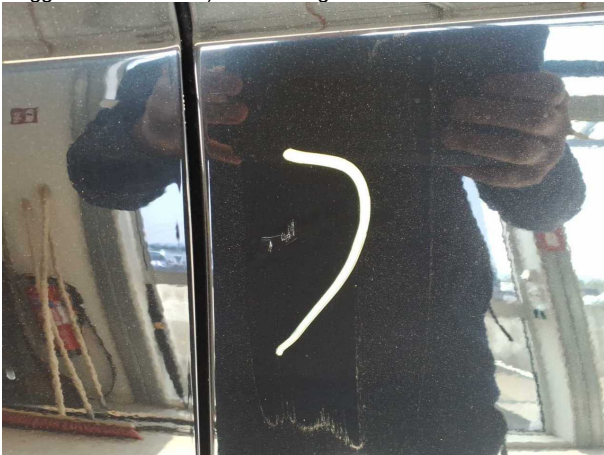
Beschädigung #23: Seitenwand links: Seitenwand - Kratzer - lackieren

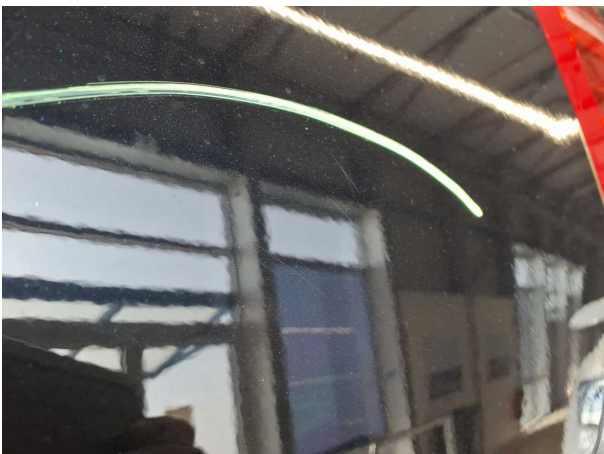
Beschädigung #23: Seitenwand links: Seitenwand - Kratzer - lackieren

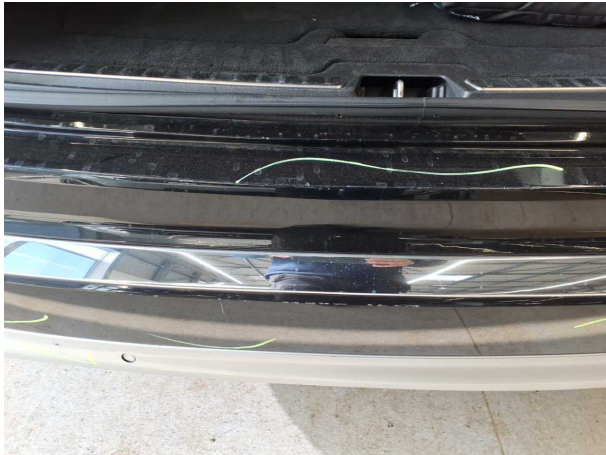
Beschädigung #30: Stossfänger hinten: Stossfänger hinten - Kratzer - lackieren

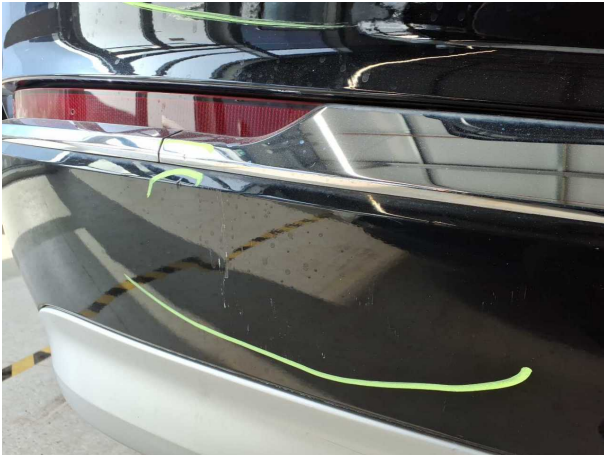
Beschädigung #30: Stossfänger hinten: Stossfänger hinten - Kratzer - lackieren

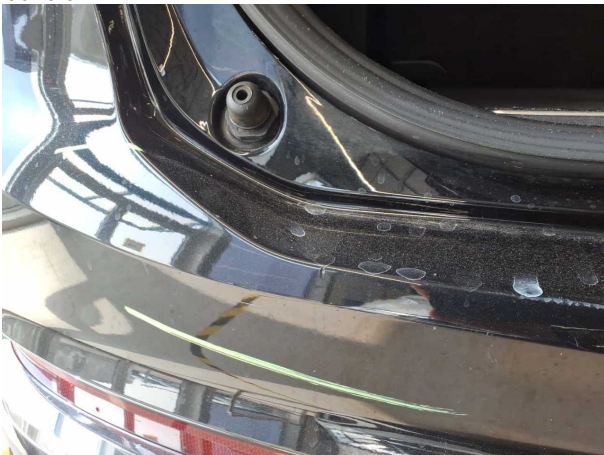
Beschädigung #30: Stossfänger hinten: Stossfänger hinten - Kratzer - lackieren

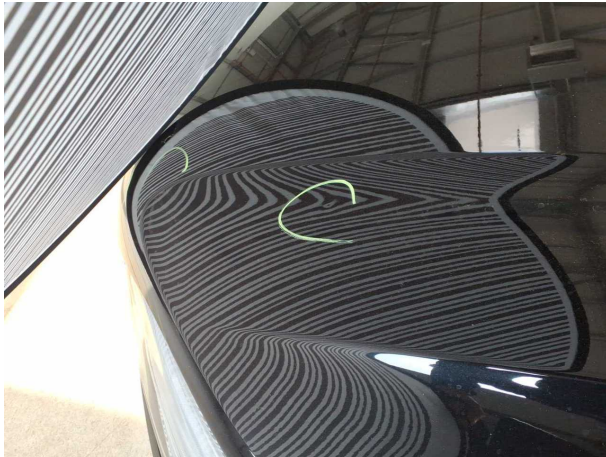
Beschädigung #32: Motorhaube: Motorhaube - Delle / Lackschaden - lackieren

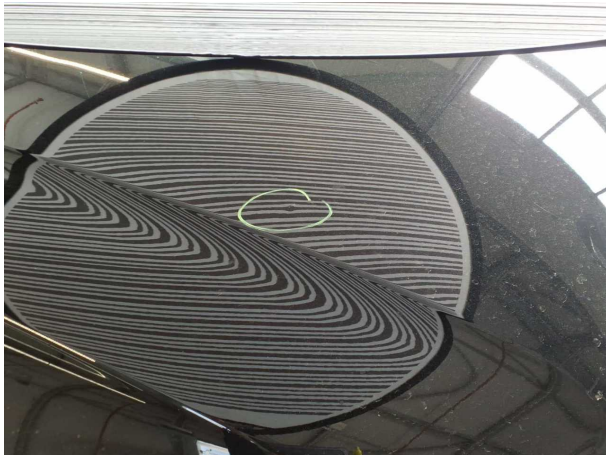
Beschädigung #32: Motorhaube: Motorhaube - Delle / Lackschaden - lackieren
