UNABHÄNGIGES BATTERIE ZERTIFIKAT

MARKE: Opel
MODELL: Corsa-e 50 kWh

Wertgutachten

Ihr Auftrag vom	21.05.2026 durch Raiffeisen-Impuls Fuhrparkmanagement GmbH & Co. KG
Besichtigungsort	36272 Niederaula, Industriestraße 11
Besichtigungsdatum	08.06.2026
Referenznummern	0002063037

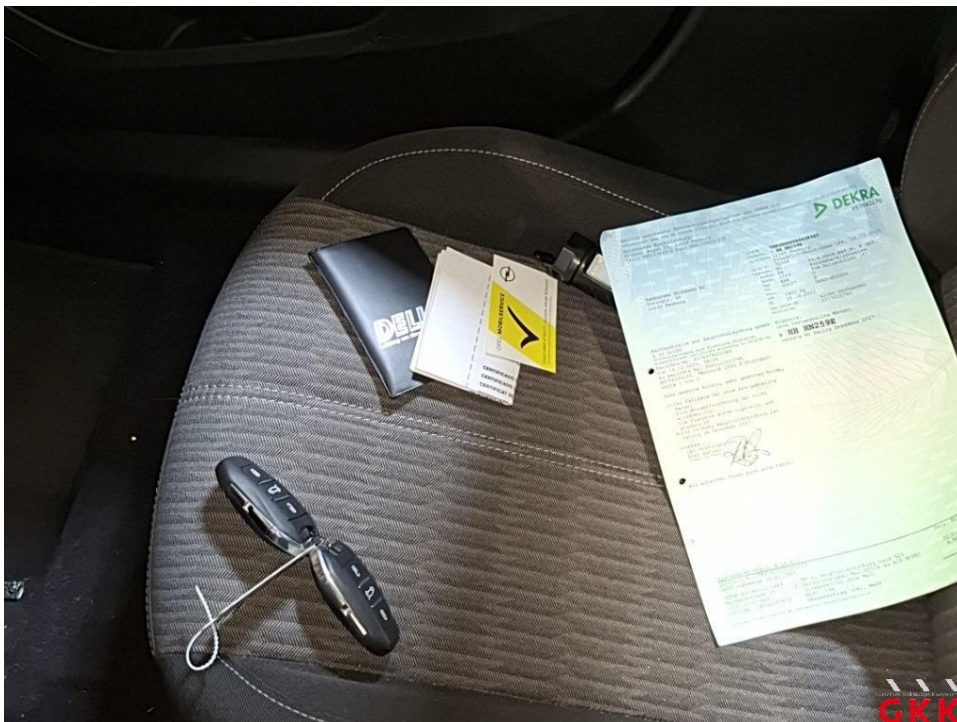
Bild 14 Inspektion groß BEV, Kleinwagen, kein gültiger Nachweis vorhanden, durchführen

Fahrzeug innen, verkratzt und verschmutzt, aufbereiten (Bild 24, Bild 25, Bild 26)	159,52 €	159,52 €
Inspektion groß BEV Kleinwagen, kein gültiger Nachweis vorhanden, durchführen (Bild 14, Bild 15)	421,96 €	421,96 €
