**Fahrzeug:** **MERCEDES GLE GLE 350 e 4MATIC Sports Utility Vehicle 5-türig 1991 ccm 333 PS / 245 KW Elektrisch Automatik**

## Zustandsbericht

**TÜV SÜD Auto Service GmbH**  
Römeräcker 1  
76351 Linkenheim - Hochstetten

Besichtigungsdatum: 28.05.2026  
**Protokollnummer: 45731236**

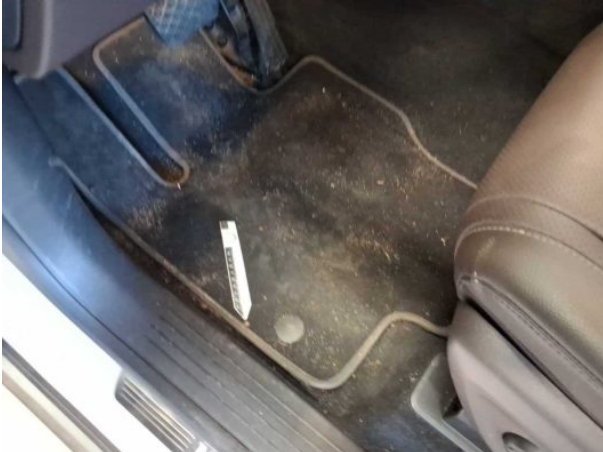
**Beschädigung #1:** Verkleidungen/Abdeckungen: Fußmatten - Löcher - erneuern

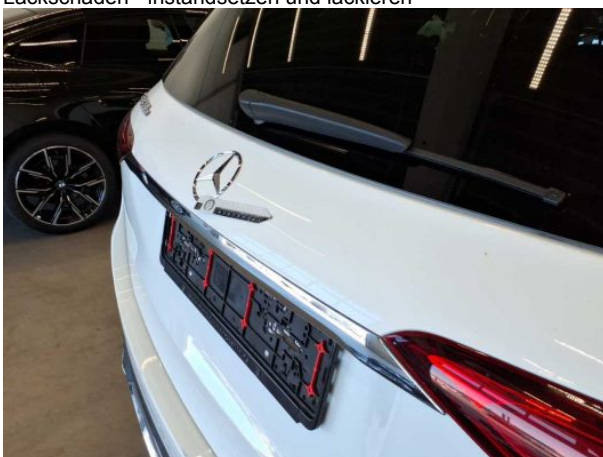
**Beschädigung #12:** Heckklappe/-tür: Heckklappe - Delle / Lackschaden - instandsetzen und lackieren

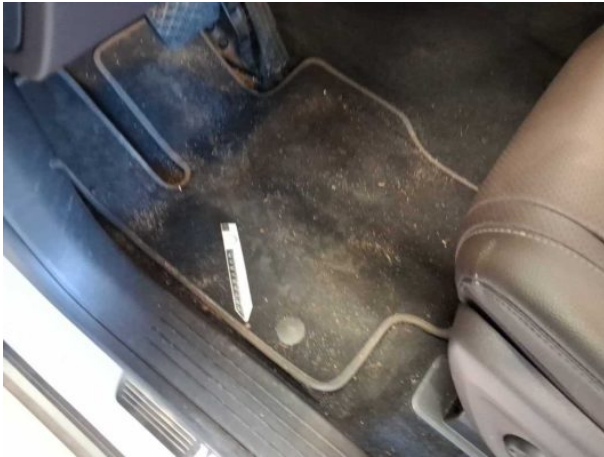
**Damage #1:** Trim / covers: Floor mats - Holes - Replace
