## Zustandsbericht

| Berichtsnummer : | 0000000926710-DE968 | | |

#### Kia EV6 (CV)(2021->) GT-Line 2WD

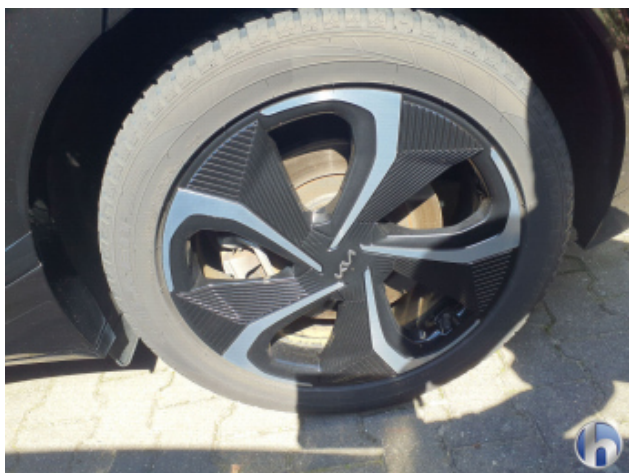
Bereifung

| Montierte Bereifung | | |
|---|---|---|
| 1. Achse - links / Zust. | <b>Falken</b> | <b>255/45/R20/-- 4 mm</b> |

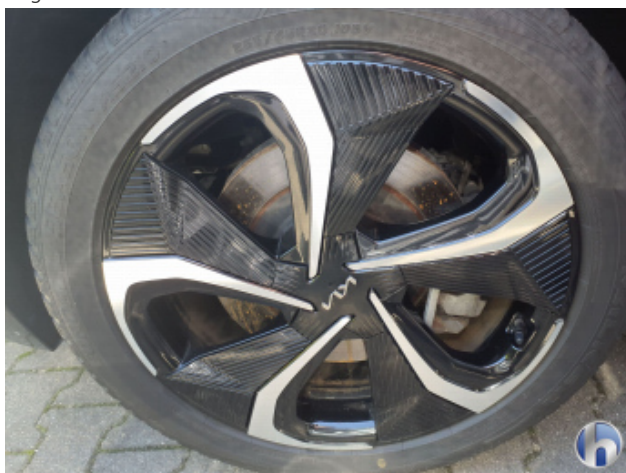
Bereifung

| Montierte Bereifung | | |
|---|---|---|
| 1. Achse - rechts / Zust. | <b>Falken</b> | <b>255/45/R20/-- 4 mm</b> |

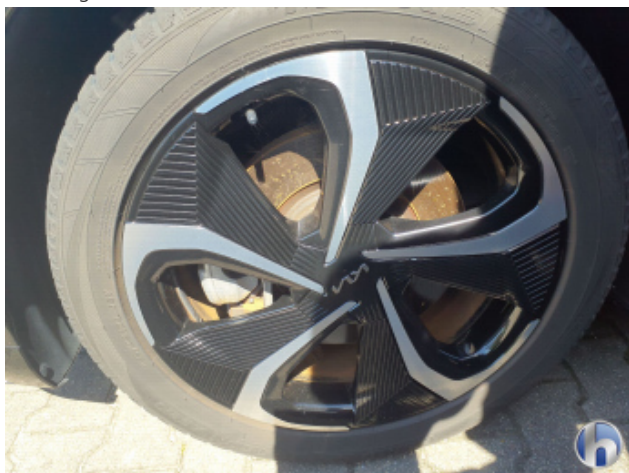
Bereifung

| Montierte Bereifung | | |
|---|---|---|
| 2. Achse - links / Zust. | <b>Falken</b> | <b>255/45/R20/-- 4 mm</b> |

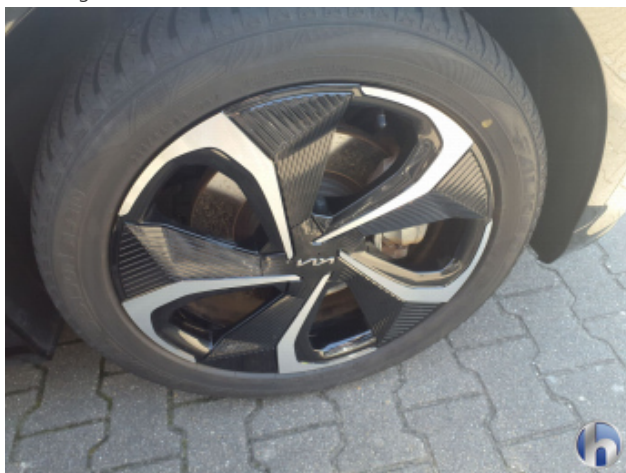
Bereifung

| Montierte Bereifung | | |
|---|---|---|
| 2. Achse - rechts / Zust. | <b>Falken</b> | <b>255/45/R20/-- 4 mm</b> |
