Wertgutachten

Protokollnummer: 45974074
Auftrags-Nr / Referenz:
Besichtigungsdatum: 16.06.2026
Sachverständiger: Matthias Heintz
Besichtigung durch: Matthias Heintz

Hersteller / Modell	Mercedes-Benz Sprinter		
Kennzeichen		Fahrgestellnummer	W1V3KBFZ1SP746937
Erstzulassung	24.09.2024	Laufleistung (abgelesen)	65.007 km
HSN/TSN	2222 / BOW 58498	Kraftstoffart / Zylinder	Diesel
Fahrzeugart	Transporter	Antriebsart	Heckantrieb
Schadstoffklasse	EURO6;WLTP;EA;PI/CI;M, N...	Getriebe / Anzahl Gänge	Automatik (Getriebe Automati...
Farbe	ARKTIKWEISS	Besichtigungszustand	ausreichend
Leistung / Hubraum	125 kW / 1.950 ccm	Nächste HU	
Wartungsheft / Nachweis	nicht vorhanden	Restlauf bis Service	500 km
Letzte Wartung		Polsterart	Stoff
Vorschaden	Keine Feststellbar	Polsterfarbe	Schwarz
Nachlackierung	Keine Feststellbar	zul. Gesamtgewicht	3.500 kg
Dokumente	ZB I / II nicht vorhanden	Anzahl Halter	1
Schlüssel soll/ist	2/1	Anzahl Sitze / Türen	3 / 4

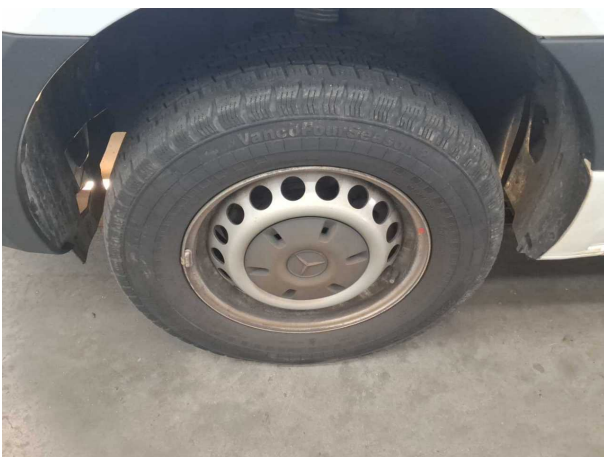
Achse	Reifengröße	Reifentyp	Hersteller	Profiltiefe	Verkehrstauglichkeit
1	235/65 R16 C	Ganzjahresreifen auf Stahl mit Radzierblende	Continental	3mm / 3mm	i.O.
2	235/65 R16 C	Ganzjahresreifen auf Stahl mit Radzierblende	Continental	1mm / 3mm	n.i.O.

Abbildung 11: Montierte Bereifung
