Zustandsbericht / Minderwertgutachten

Mobility Concept GmbH, Grünwalder Weg 34, 82041 Oberhaching
17.06.2026

Erstzulassung	14.11.2024	Letzte Zulassung	14.11.2024
Fahrzeugart	PKW	Hersteller	MERCEDES-BENZ
Typ / Verkaufsbez.	C 200 d T 9G-TRONIC Avantgarde Advanced	Aufbauart	Kombi
Türen	5	Sitzplätze	5
Fahrzeug-Ident.-Nr.	W1KAH0DB6SF171138	HSN / TSN	2222 / BDF
Schlüssel-Nr.	10082178	Km-Stand abgelesen	73676
Nächste HU §29 StVZO	11 / 2027	Energiequelle / Kraftstoff	Hybr.Diesel/E
Zylinderanzahl	/ Reihenmotor	Leistung (kW)	120
Hubraum (ccm)	1993	Schadstoffklasse:	EURO6;WLTP;EA;PI/CI;M, N1, N2
Getriebe	Automatik /	Felgen	Leichtmetall
Farbe	SCHWARZ - UNILACK	Polster	Teilleder

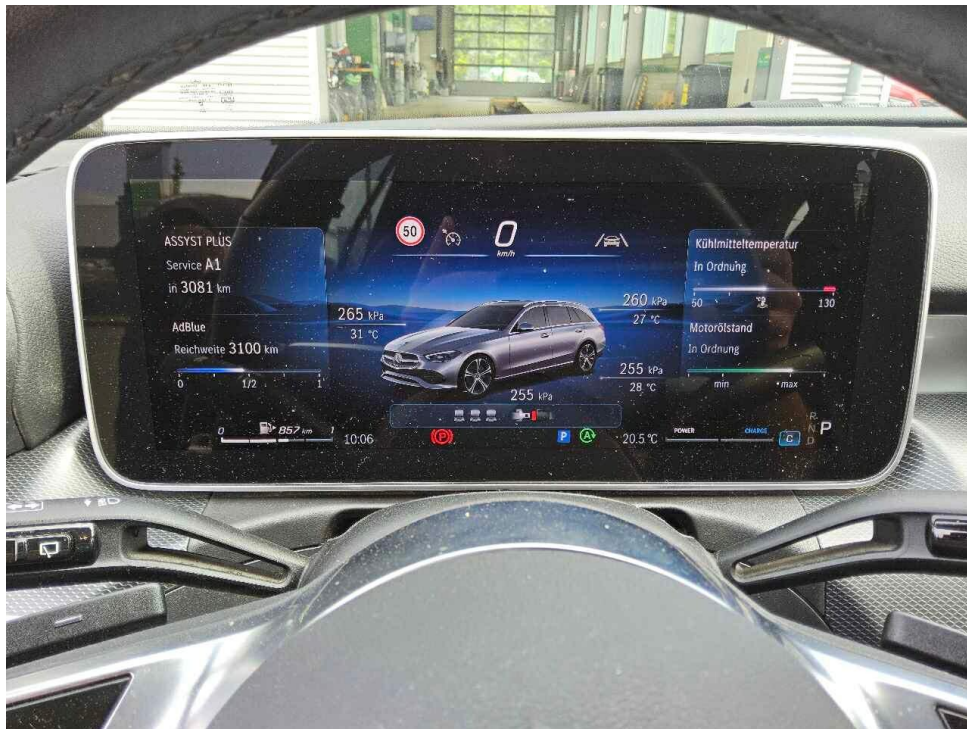
Bild 7 : Serviceintervallanzeige

Wartungsnachweis: digital
letzte Wartung: am 09.01.2026 bei Kilometerstand 51.757
bis Wartung verbleiben: 3.081 km (zum Besichtigungszeitpunkt)

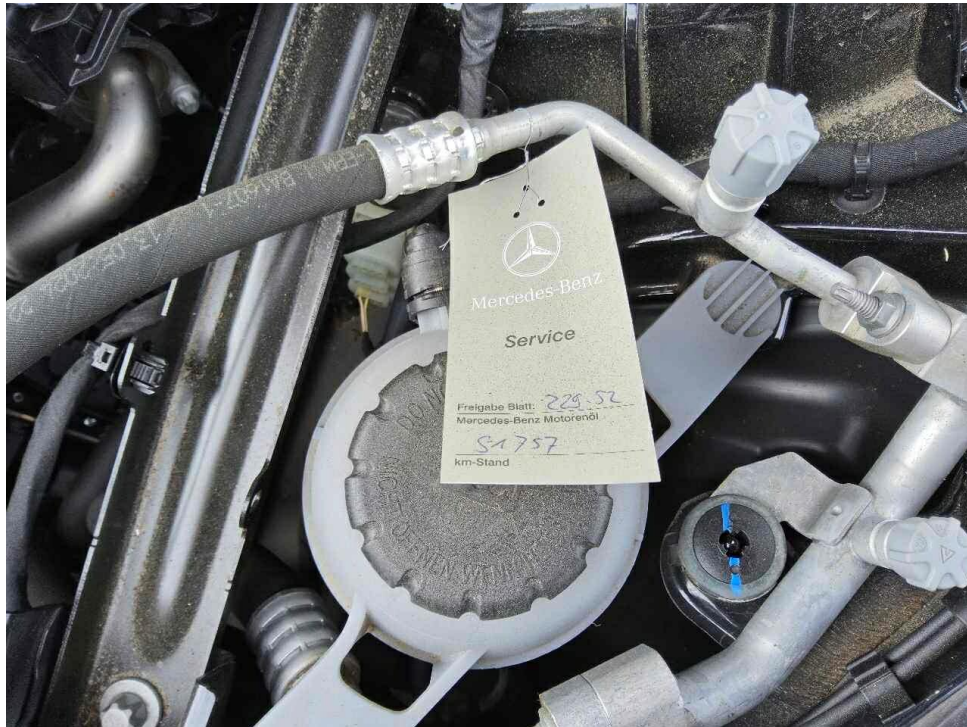
Bild 11 : Serviceheft letzter Eintrag, alle Fahrzeugschlüssel, Bordmappe Wartungsnachweis

Letzte Wartung wurde dem Ölzettel entnommen, bitte auf Richtigkeit und Vollständigkeit überprüfen.

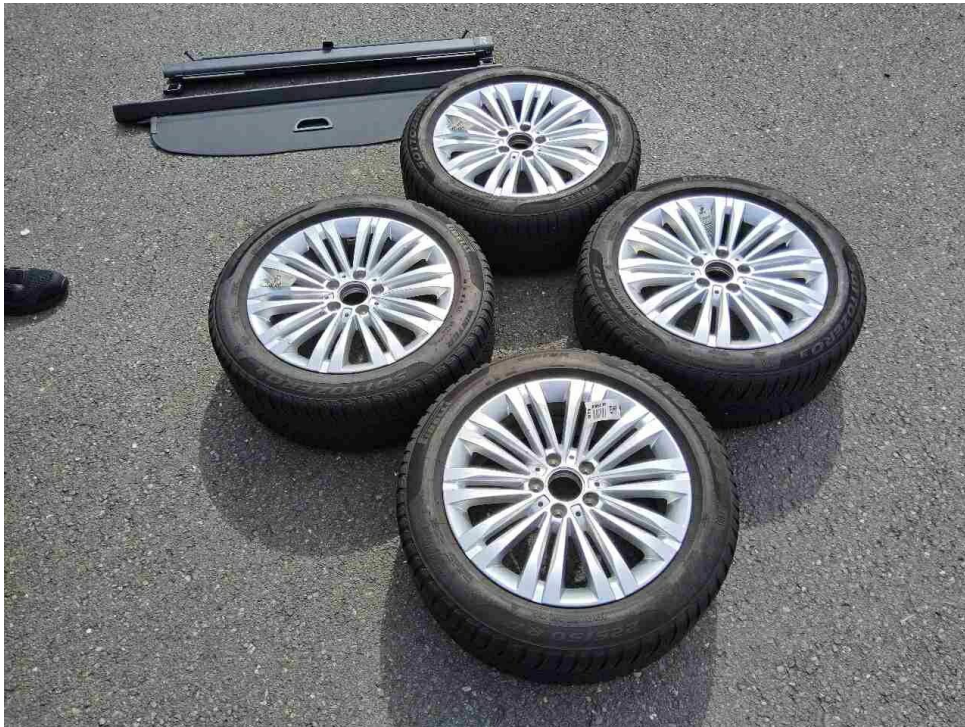
Bild 13 : 2. Radsatz

Reifenbezeichnung	Hersteller/Typ	Art	Profiltiefe
225 / 50 R 17 98 H	Pirelli / Winter Sottozero 3 MO FSL	W /O	5 mm
225 / 50 R 17 98 H	Pirelli / Winter Sottozero 3 MO FSL	W /O	5 mm
225 / 50 R 17 98 H	Pirelli / Winter Sottozero 3 MO FSL	W /O	5 mm
225 / 50 R 17 98 H	Pirelli / Winter Sottozero 3 MO FSL	W /O	5 mm
