Besichtigungsdatum: 30.11.2025  
Auftragsnummer: 1004623255

## 1. Allgemeine Fahrzeugdaten

Datenquelle:	<b>VIN-Abfrage</b>	HU vorhanden bis:	<b>11/26</b>
Hersteller:	<b>Ford</b>	Antrieb:	<b>Diesel</b>
Typ:	<b>Focus Turnier</b>	Getriebe / Gänge:	<b>Schaltgetriebe, 6 Gänge</b>
Submodel:	<b>Cool &amp; Connect</b>	Nennleistung:	<b>88 kW / 120 PS</b>
Fahrgestellnummer:	<b>WF0PXXGCHPKT09050</b>	Hubraum:	<b>1499 ccm</b>
Laufleistung abgelesen:	<b>55.477 km</b>	Schadstoffklasse:	<b>EU6dT</b>
Erstzulassung:	<b>10.10.2019</b>		
Farbe:	<b>Polar-Silber Metallic</b>		
Anzahl Schlüssel:	<b>2</b>

## 7. Fahrzeugschäden und Fehlteile

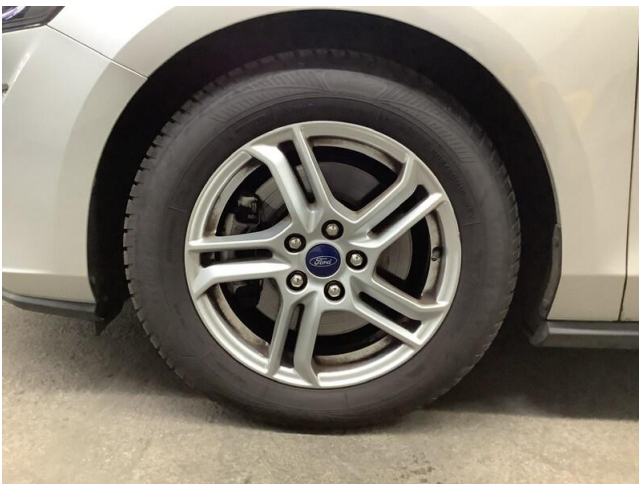
Achse	Reifen- u. Felgeninfo.	Reifengröße	Hersteller	Profil (mm)
1 - VL	Ganzjahresreifen / Aluminium	205/60 R16 96V	Goodyear	5
2 - VR	Ganzjahresreifen / Aluminium	205/60 R16 96V	Goodyear	5
3 - HL	Ganzjahresreifen / Aluminium	205/60 R16 96V	Michelin	3
4 - HR	Ganzjahresreifen / Aluminium	205/60 R16 96H	Continental	6
