## Zustandsbericht

| Berichtsnummer : | 0000000935401-DE968 | | |

#### Hyundai Kona (OS)(2017->) Trend Elektro 2WD

| Erstzulassung / Baujahr: | 28.07.2023 / 2023 | Besichtigungsdatum/-ort: | 31.07.2026 09:19 50354 Hürth |

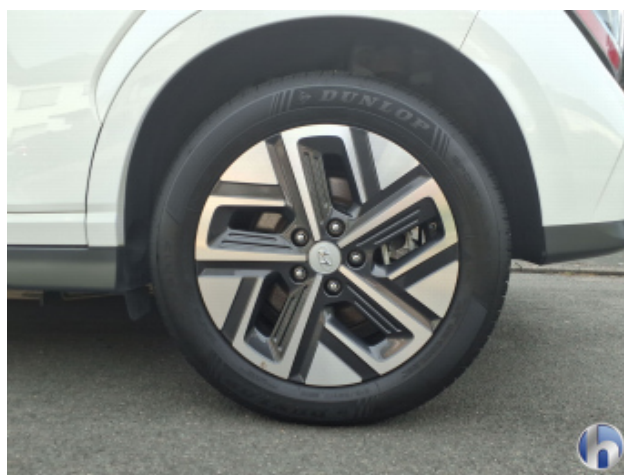
Felgen

| | <b>Bauteil</b> | <b>Schaden</b> | <b>Rep.-Art</b> |
|---|---|---|---|
| 2. | Felge Vorne - Rechts | Beschädigt | Smart Repair |
| 5. | Felge Vorne - Links | Kratzer | Smart Repair |
